# 静岡県熱海市逢初川の源頭部の盛土中の淘汰の良い砂層

静岡大学地球科学研究報告,50号。 北村晃寿<sup>1,2</sup>,山下裕輝<sup>3</sup>

# 熱海市伊豆山地区で発生した土石流の概要

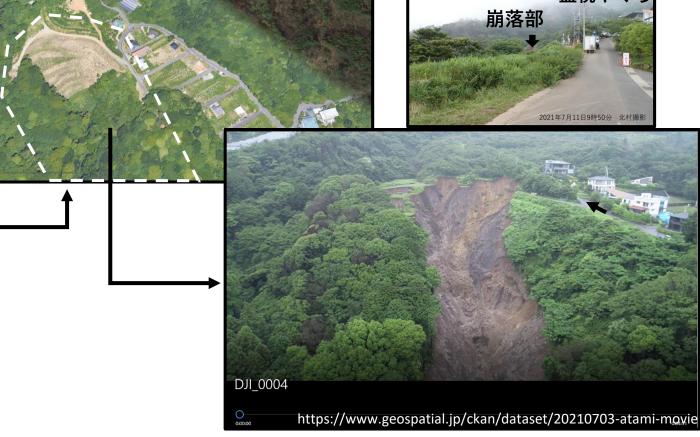
**図4** 静岡県が公開した土石流の原因と推定される崩壊地(35度7分18.82秒, 東経139度4分18.96秒, 標高は約390 m)のドローンで撮影した写真. 源頭部の盛土うちの**約55,500m**<sup>3</sup>が崩落.

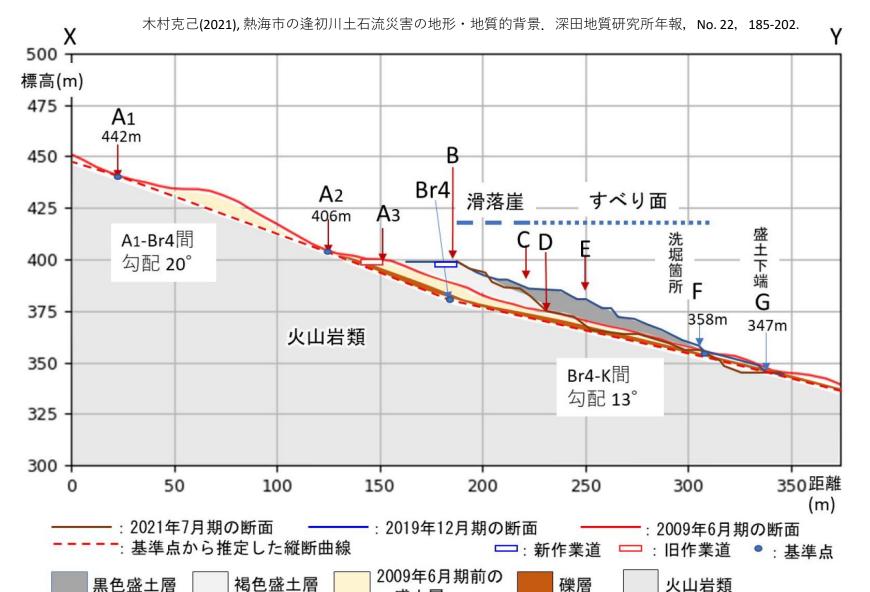
滑落崖の斜面は、ほぼ褐色盛土層と黒色盛土層との境界付近(木村, 2021)

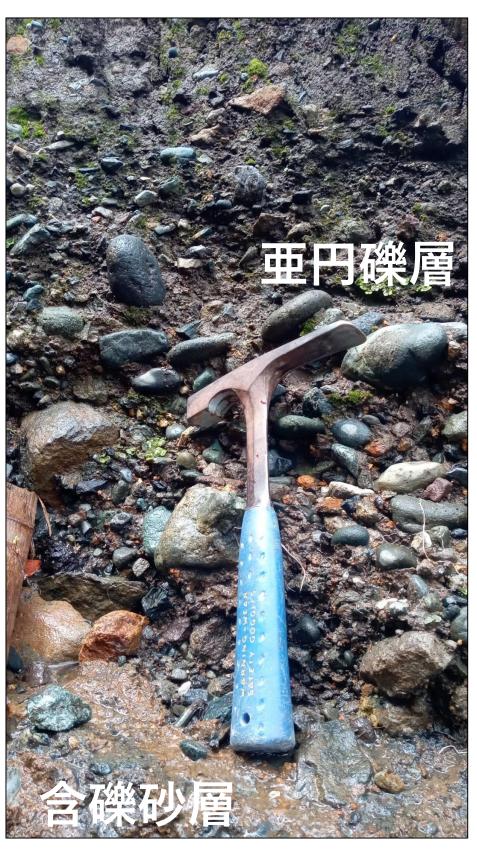
### 地点 F: 盛土最下端の基底部の成層構造

亜円礫層は、有孔管か ら1m程の位置にあり、 排水用の吸水渠の埋戻 し材あるいはサンド マットの可能性がある. 不均質,成層構造

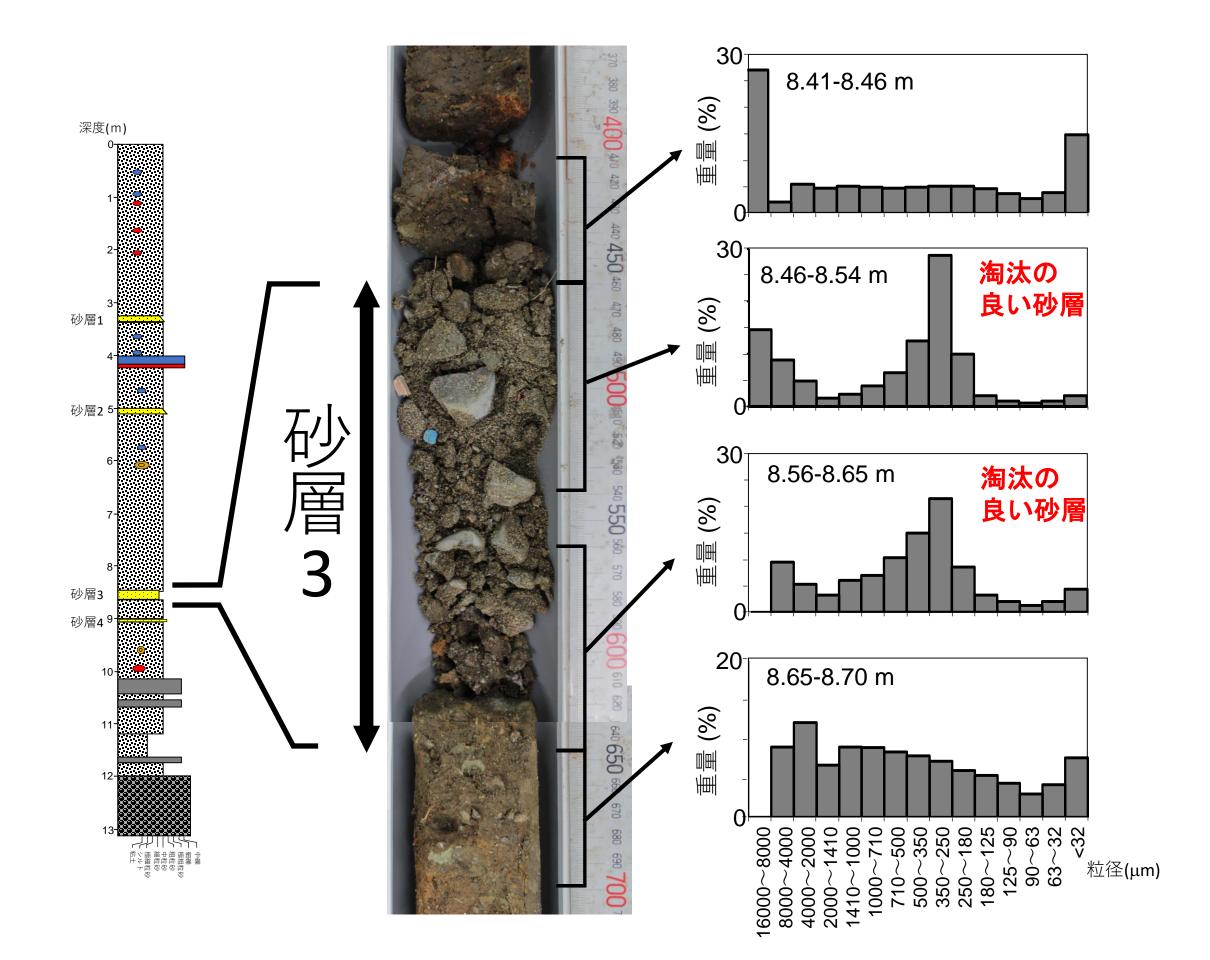
黒色の盛土の内部 には成層構造があり,均質ではない.

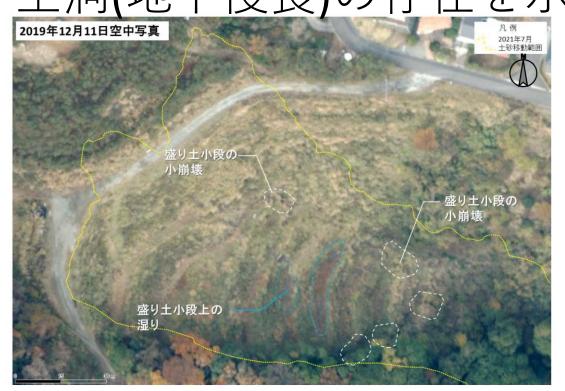
2019 年空中写真及び地形図には, 小段の小崩落が認められ,地下の 空洞(地下侵食)の存在を示唆.

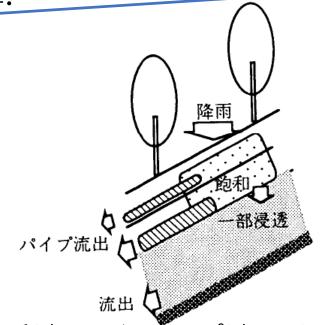
パイプのある下層土が飽和に達すること によりパイプ内に水が浸透し,パイプ流 が発生.
