# 静岡県熱海市逢初川の源頭部の 盛土下端部の露頭調査

題名:静岡県熱海市逢初川の源頭部の盛土下端部の露頭調査

誌名: 静岡大学地球科学研究報告, 49号.

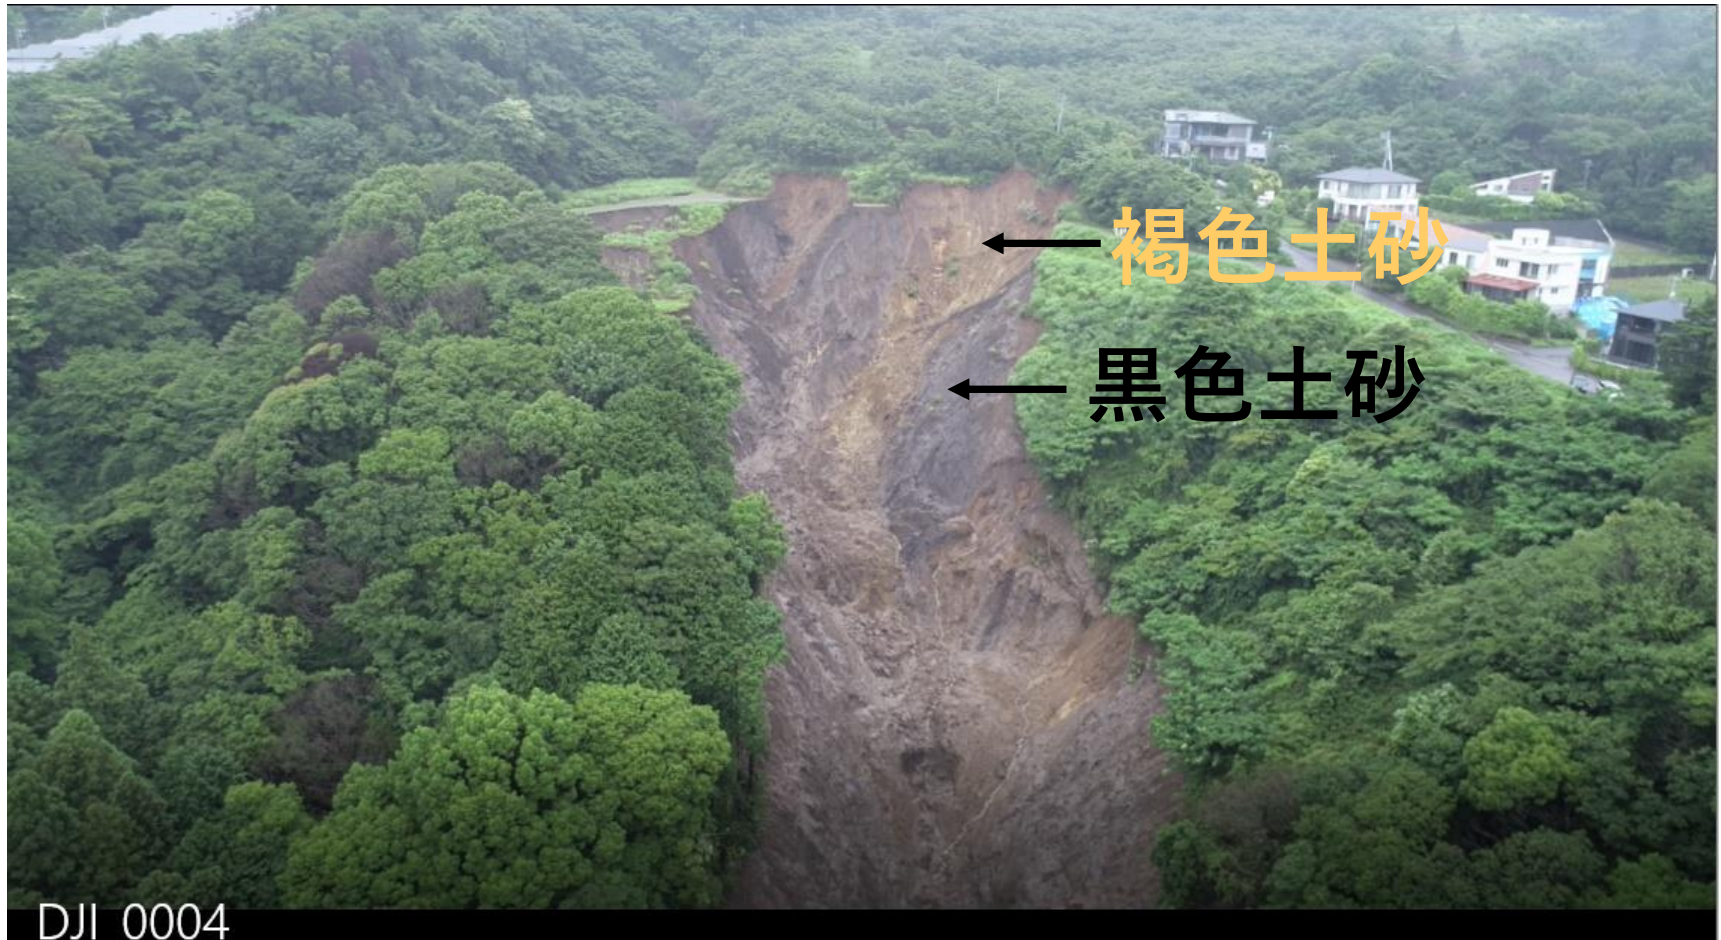
静岡県(2021b) は、盛土には、**褐色の土砂**と**黒色の土砂**があり、褐色の土砂は現地周辺のものに類似するが、黒色の土砂は、他所から搬入された土砂と推測し、土石流堆積物と盛土のカルシウム含有率から、土石流となって流下した土砂の混合比率は、黒色の土砂が75～85%で、褐色の土砂が15～25%と推定

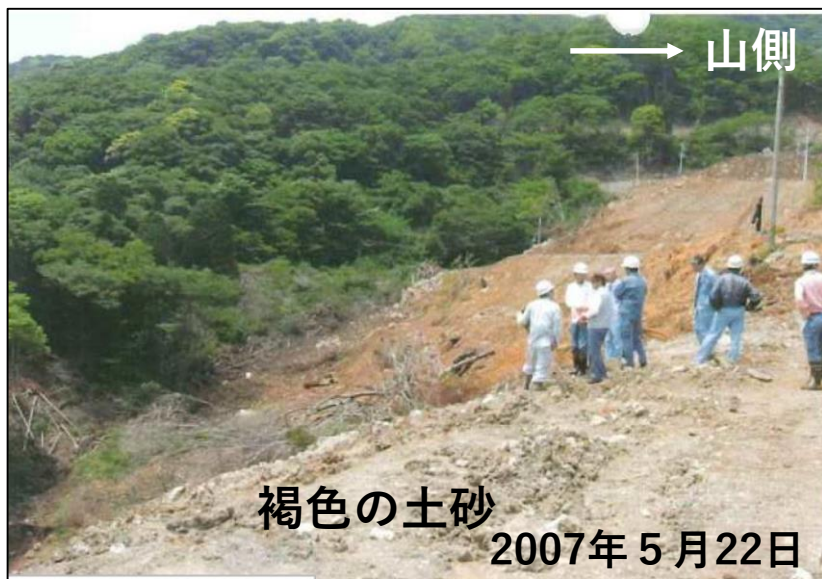
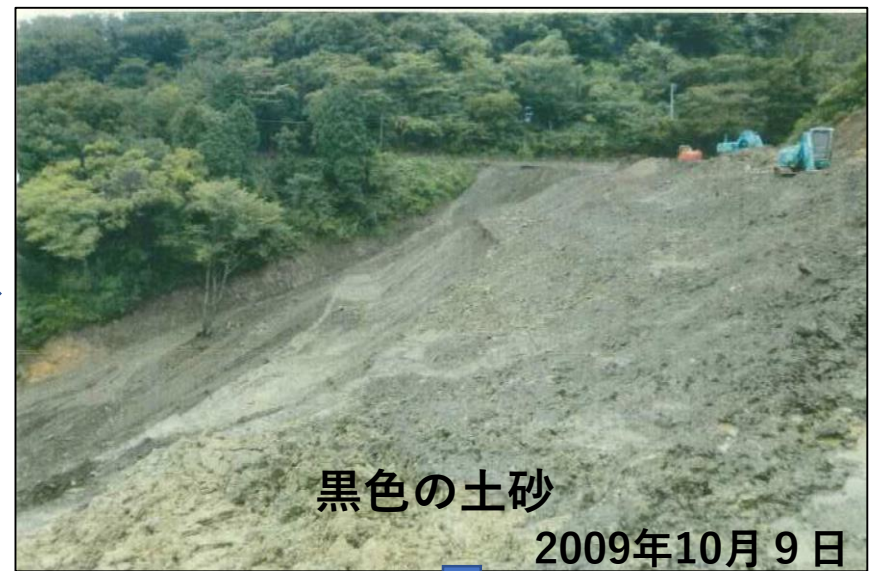
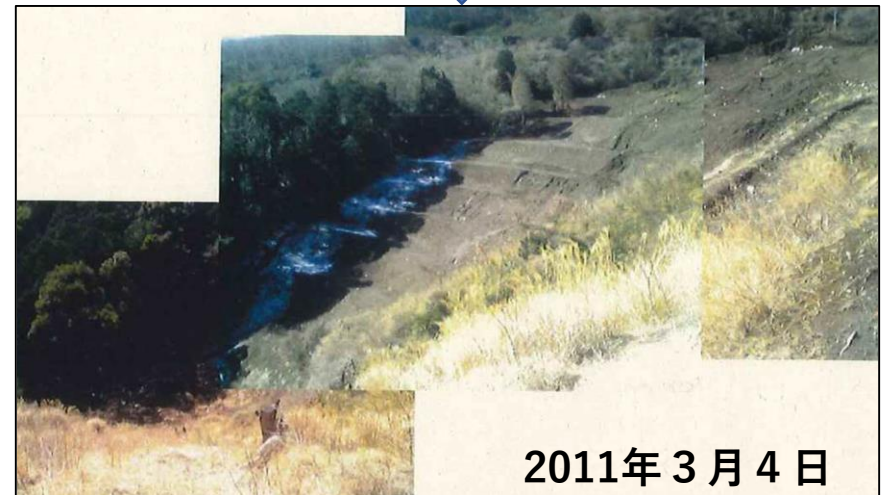
図10 逢初川崩壊箇所付近の縦断面図(縦横比1:1) 断面図位置は図9のX-Y線。2009年6月期の断面は国土地理院の5mDEMから作成。2019年12月期・2021年7月期の両断面は静岡県(2021a)の資料8-5に基づく。木村(2021)

滑落崖の斜面は、ほぼ褐色盛土層と黒色盛土層との境界付近(木村, 2021)

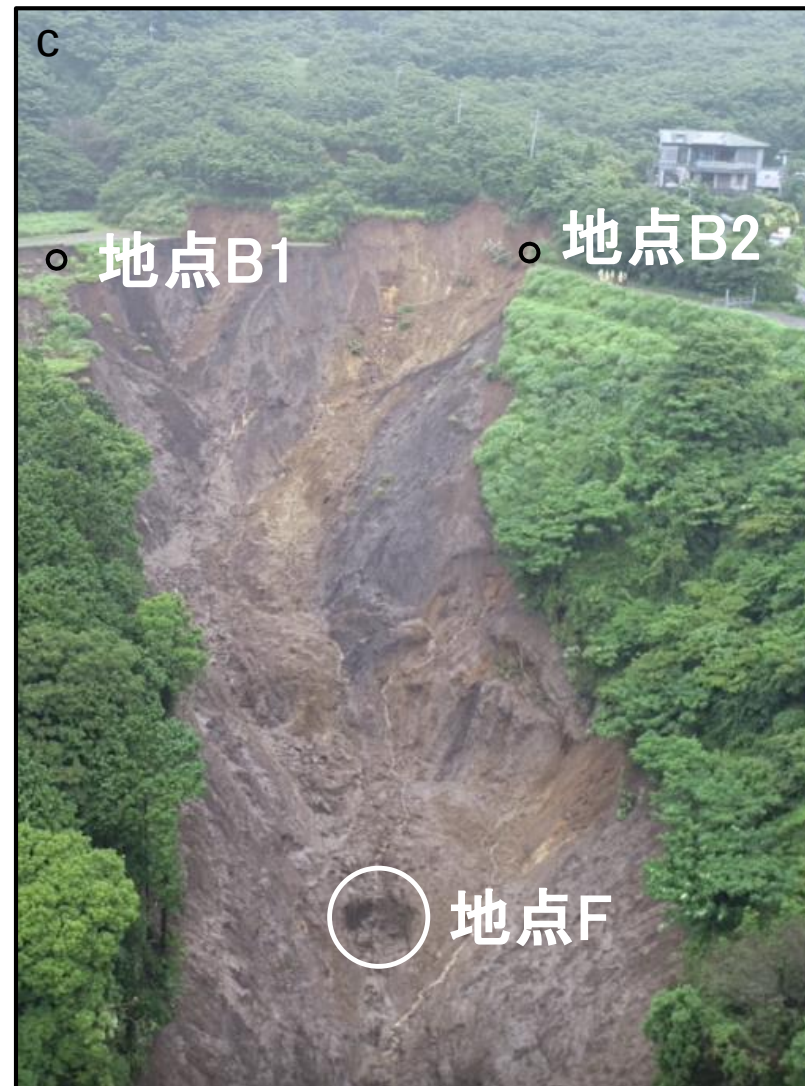
熱海市伊豆山地区の土石流の流路と試料採取地点. 北村ほか (2022a) を一部改変. a-c: 土石流の流路と試料採取地点. aの画像は国土地理院(2021a)とbの画像は国土地理院(2021b)を使用. cの画像は静岡県(2021a)を使用.

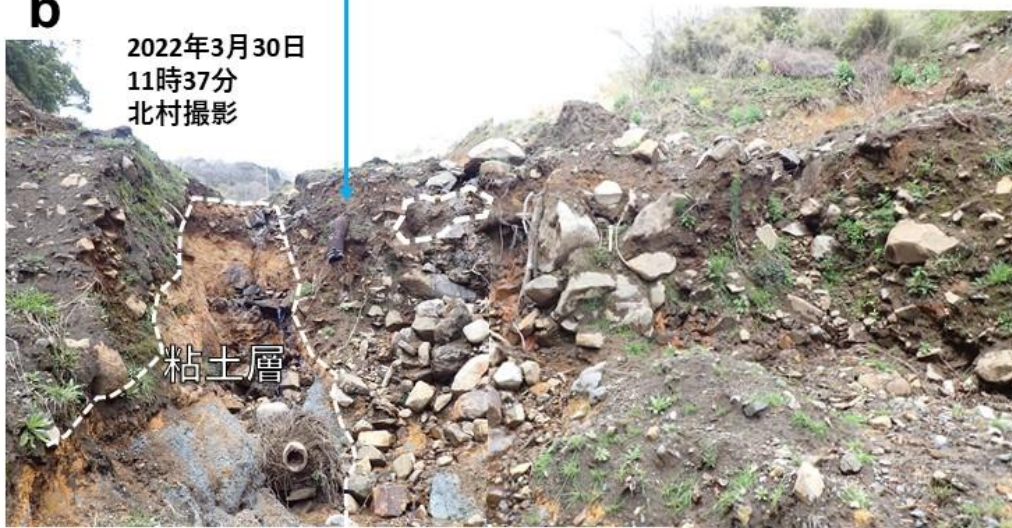
粘土層

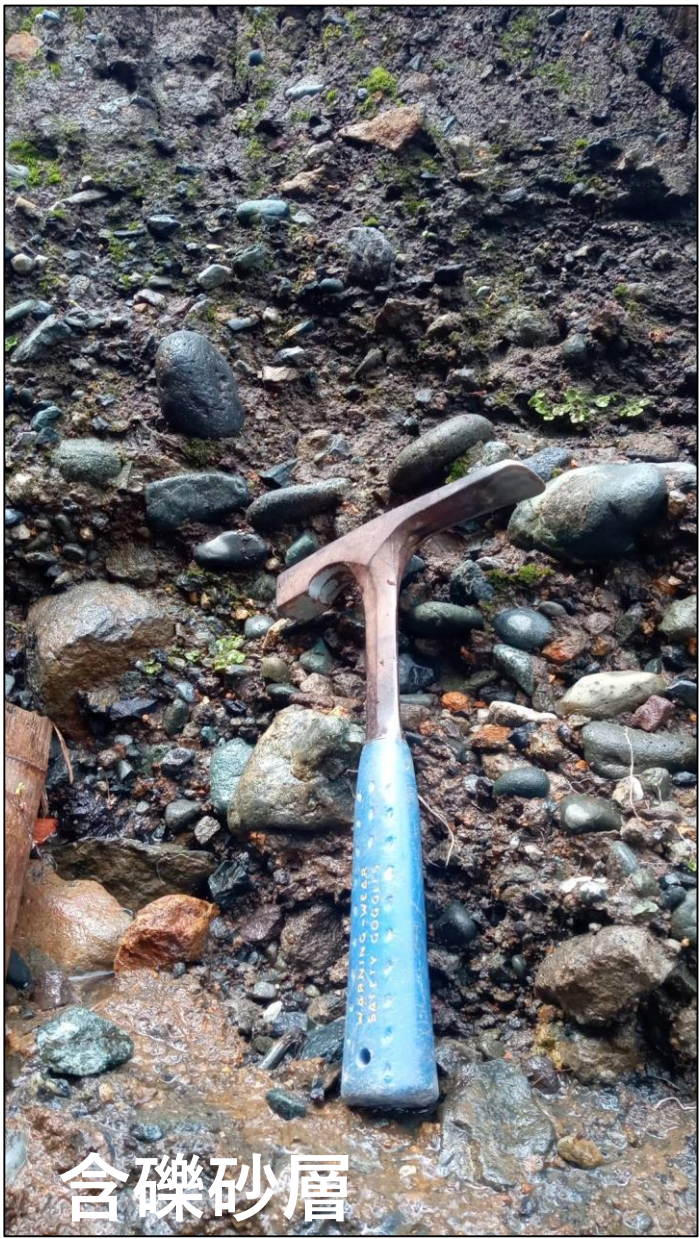
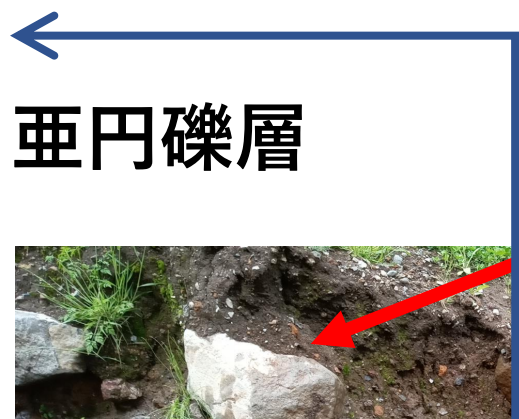
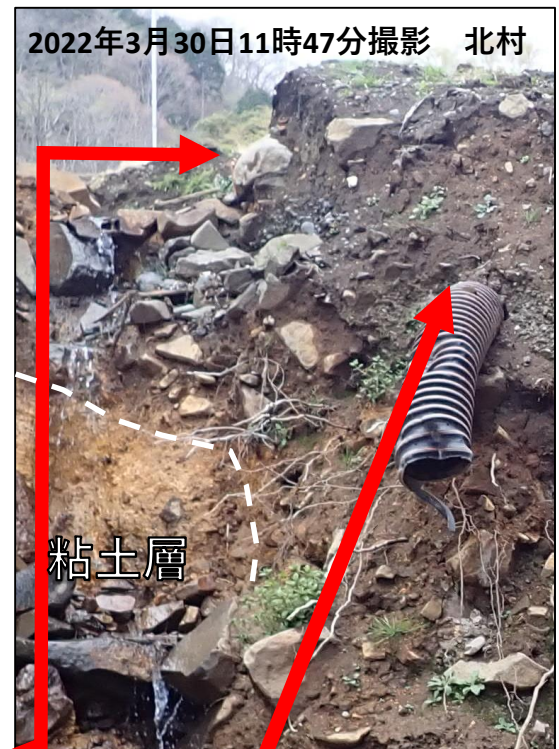
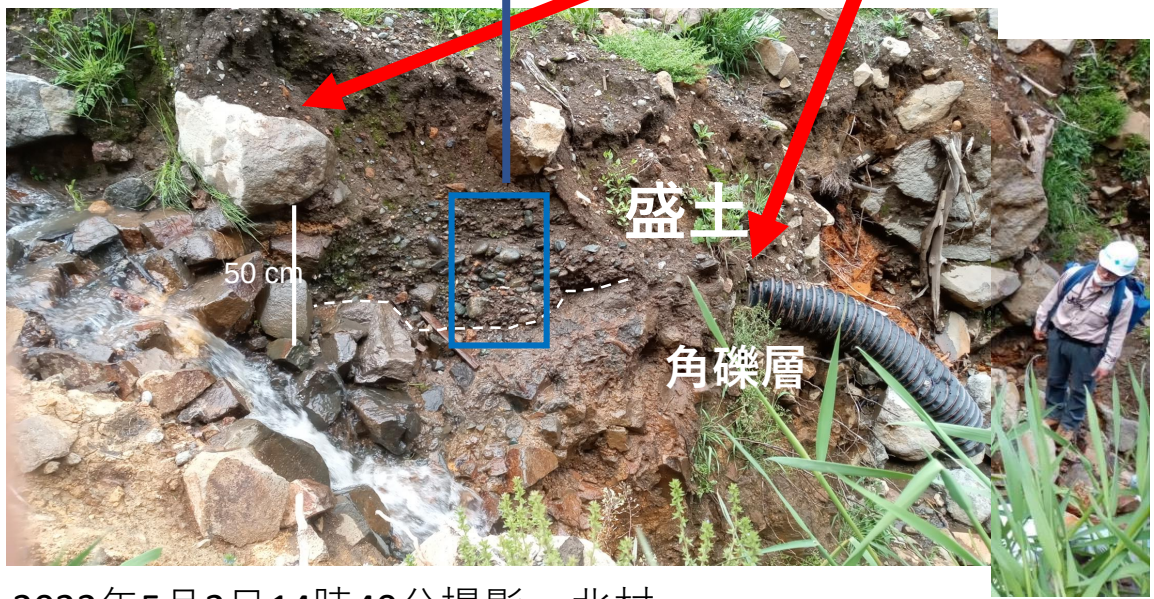
# 地点 F 盛土の崩壊地下端部の露頭

1. 熱海市逢初川源頭部の盛土崩壊地で、未崩落の盛土最下部の露頭を発見した。この部分の盛土は含礫砂層(厚さ0.1m)、亜円礫層(厚さ0.4m)からなる。
2. 亜円礫層の供給源の一部は沿岸堆積物で透水性の高い堆積物で、第0波の土石流の起点の可能性がある。

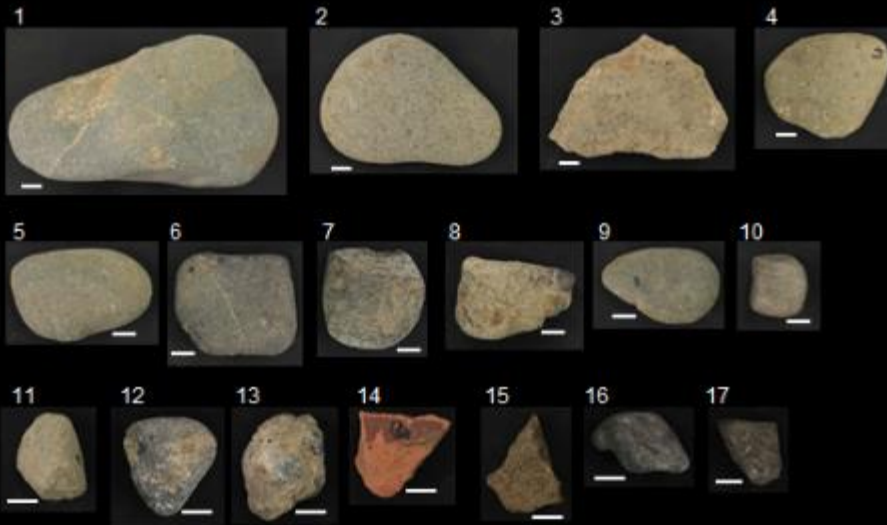
試料3

3はコンクリート、8と13はコンクリートの付着した礫、14は瓦の破片

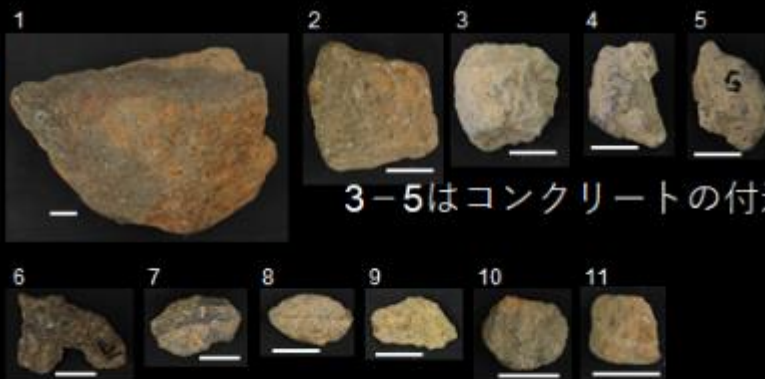
試料2

3-5はコンクリートの付着した礫

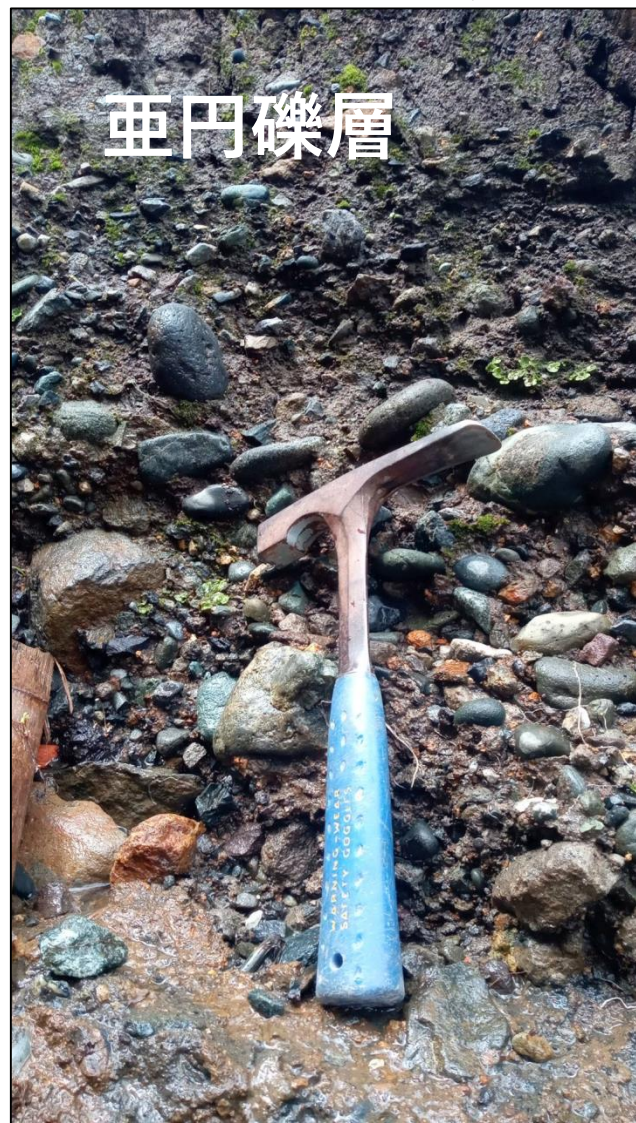
② 盛土の斜面と小崩落と盛土下端のパイピング現象が始まる。
