# 静岡県熱海市逢初川の源頭部の盛土下端部の 巨礫盛土について

北村晃寿・矢永誠人・森 英樹

The boulder embankment at the lower margin  
of the embankment at the head of the Aizome River,  
Atami City, Shizuoka Prefecture, central Japan.

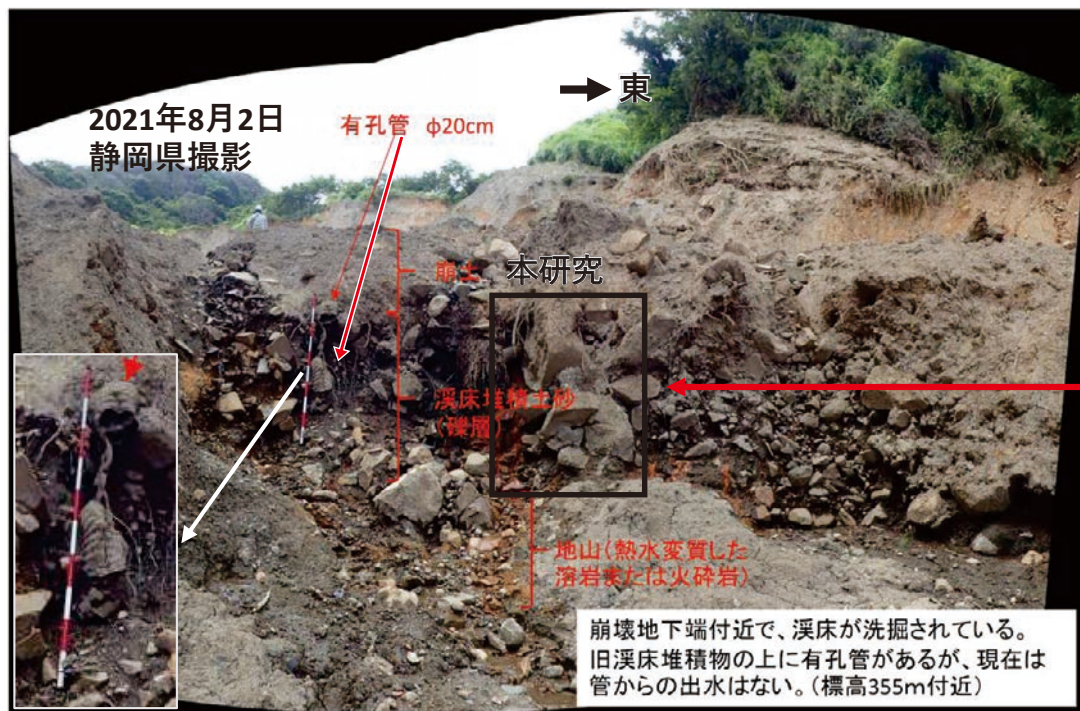
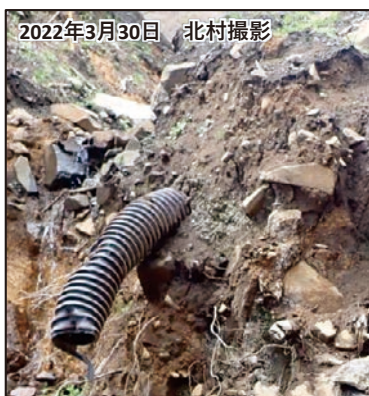
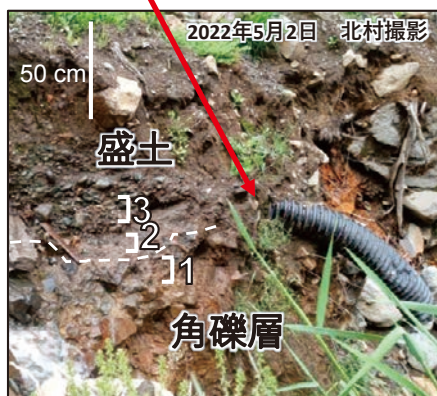
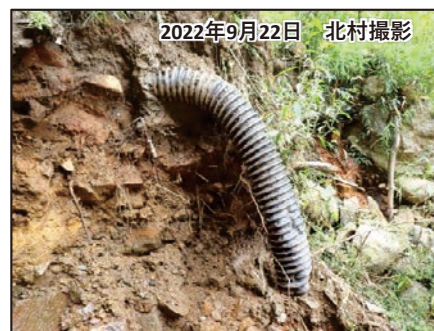
有孔管の東側に露出する堆積物は厚さ4.2mである（図2, 3）。下位は、層厚2.9mの巨礫層で、礫の最大長径は約1mに達する。礫間は黄褐色を呈する不淘汰な泥質細粒砂で充填され、その砂質堆積物はビニールロープや板ガラスの破片を含む（図3）。上位は層厚1.3mの土石流堆積物である。図2の最下段は、2022年3月30日から9月22日の有孔管周辺の状況を示したものである。9月22日の写真によると有孔管の直下は角礫層である。

図2 地点Fの写真。最上段は静岡県(2021)が2021年8月2日に撮影。

有孔管は約20cm突き出し、その先端には長さ約20cmの切れ端がぶら下がった状態である(図2)。有孔管の露出部分の長さから判断すると、有孔管を埋積していた擁壁は、少なくとも奥行き40cm分が崩壊したことが分かる。また、図8の露頭写真の赤矢印で示した範囲の有孔管の西側にあるくぼんだ部分も、擁壁がないと沈砂池としての機能を果たせない。そのため、このくぼんだ部分は擁壁が失われた場所と推定される。したがって、地山の熱水変質粘土と巨礫サイズの角礫層(溪床堆積物)は擁壁に覆われていた(図8)。

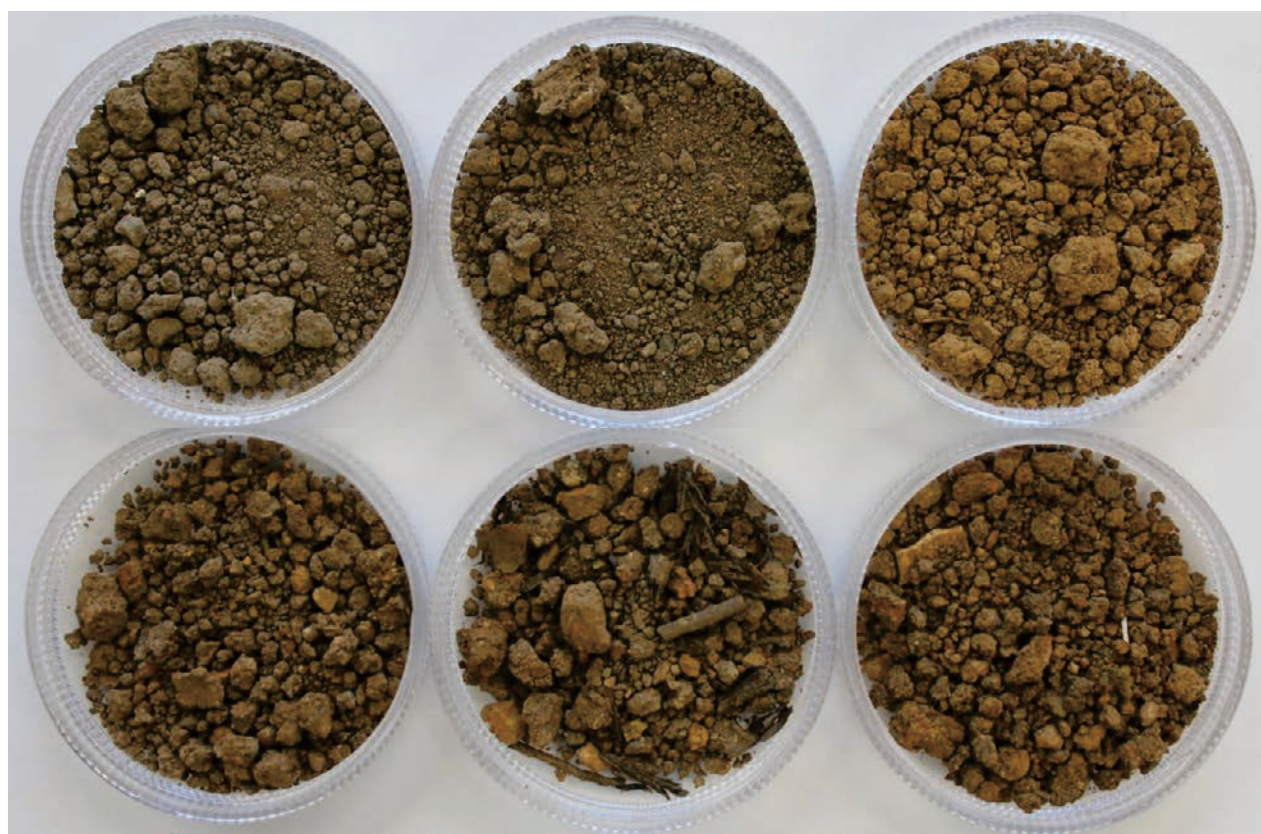
色調は試料3, 4, 5は10YR4/4 (黄褐色) で、黒色盛土 (地点1) と褐色盛土 (地点B2) の中間的な色調である (図4)。粒度組成に関しては、2試料ともに淘汰が悪い (表1, 図3)。含泥率は、試料4が16%、5が17%である。放射性セシウム濃度については、試料4は<sup>137</sup>Csが3.7 ± 0.7Bq/kg乾土で、<sup>134</sup>Csは検出限界未満である (表2, 図3)。試料5は<sup>137</sup>Csと<sup>134</sup>Csともに検出限界未満である。

図4 黒色盛土（地点B1）、土石流堆積物（地点B3）、褐色盛土（地点B2）、地点Fの試料3-5の写真。各地点の位置は図1を参照。
