1 静岡県熱海市逢初川の砂防堰堤の埋積土の放射性セシウム濃度  
2 と粒子組成の層位変化—2021年7月3日の土石流堆積物の識別  
3 —

7  
8 Stratigraphic distribution of radiocesium concentration  
9 and grain composition in buried soil of sabo dam in  
10 Aizome River, Atami City, Shizuoka Prefecture, central  
11 Japan: Identification of debris flow deposits that  
12 occurred on July 3, 2021

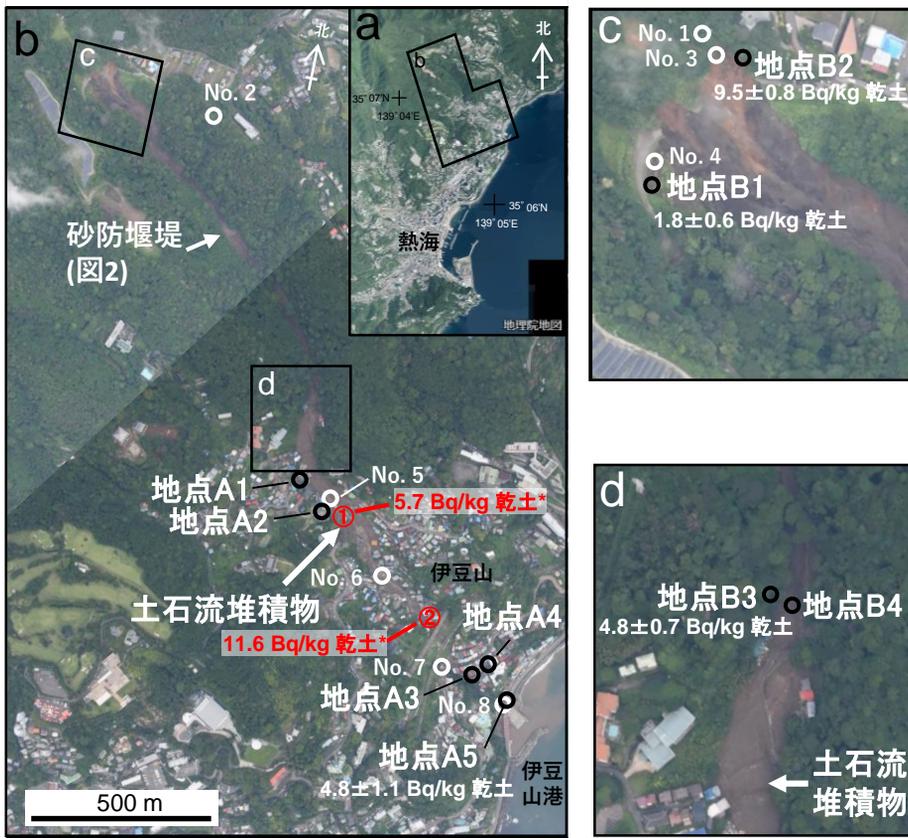
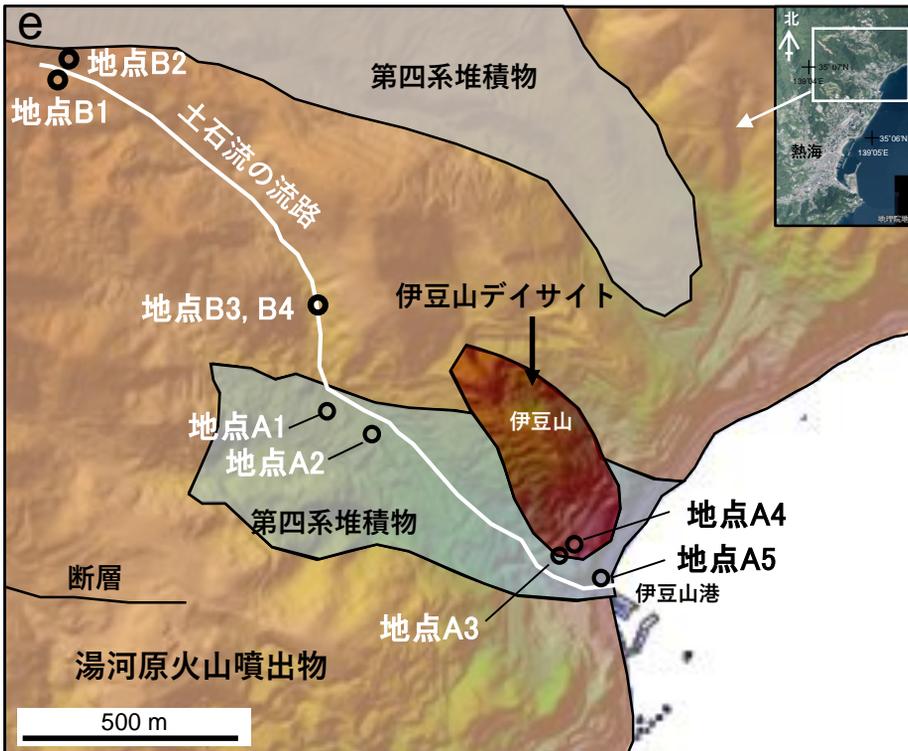
361 図 1 熱海市伊豆山地区の土石流の流路と試料採取地点と地  
362 質. 北村 (2022) を一部改変. a—d: 土石流の流路と試料採取  
363 地点. e: 地質図. b—d の数値は  $^{137}\text{Cs}$  の測定値で, 白色は本研  
364 究の測定で, 赤色は静岡県 (2021f) の測定である. No. 1—8 は静  
365 岡県 (2021b) の試料採取地点. 画像は地理院地図 (2021) を使用.  
366 地質図は及川・石塚 (2011) の地質図と産業総合研究所地質調査  
367 総合センター (2021) の地質図 Navi に基づいて作成.

60 2021年7月3日午前10時30分頃、静岡県熱海市伊豆山地区  
61 の逢初川沿いで、土石流が発生し、流下経路の家屋を壊し、伊  
62 豆山港から相模湾へ流入した(図1)。その後の静岡県(2021a)の  
63 調査で、逢初川源頭部にあった盛土のうち約55,500m<sup>3</sup>が崩壊し  
64 たことが判明した。さらに、静岡県(2021b)は、①盛土は黒色の  
65 土砂と褐色の土砂の2つに大別され、②黒色の土砂が土石流堆  
66 積物の多くを占めること、③Ca含有率の相違から黒色の土砂  
67 は、他所から搬入されたと推測した。さらに、静岡県(2021c)で  
68 は、2009年に逢初川源頭部が埋め立てられ、崩壊箇所における  
69 谷埋め盛土が始まっていたと報告している。

94 逢初川の上流域には、中期更新世の湯河原火山噴出物が分布  
95 し、主に玄武岩、安山岩、デイサイトからなり、湖成層・海成  
96 層は分布していない(及川・石塚, 2011)(図1)。国土地理院  
97 (2021)は、2009年と2019年の測量データを比較し、同期間に形  
98 成された源頭部の盛土の体積量を約  $56,000 \text{ m}^3$  と見積もってお  
99 り、静岡県(2021a)はそのうちの約  $55,500 \text{ m}^3$  が崩壊したと試算し  
100 ている。

101 今回の調査地の砂防堰堤は、源頭部から約450m下流にあ  
102 り、竣工年度は1999年度で、堤高は10.0m、堤長は43.0mで  
103 ある(静岡県, 2021e)(図2)。静岡県(2021e)は、砂防堰堤の源  
104 頭部側で、2020年と2021年7月5~6日の計測の比較から、土  
105 砂災害の前後で標高が1-10m高くなったことを報告している。  
106 また、静岡県(2021f)は、熱海市伊豆山地区土砂災害現場の2地  
107 点(①と②)で2021年8月20日に、土石流堆積物を採取し、  
108  $^{137}\text{Cs}$  は、それぞれ  $5.7 \text{ Bq/kg}$  乾土、 $11.6 \text{ Bq/kg}$  乾土であり、  
109  $^{134}\text{Cs}$  は両地点とも検出限界未満であることを報告している(図  
110 1)。

159 未崩壊の盛土の  $^{137}\text{Cs}$  は，黒色の土砂は  $1.8 \pm 0.6$  Bq/kg 乾土  
160 で，褐色の土砂は  $9.5 \pm 0.8$  Bq/kg 乾土である．一方，土石流堆  
161 積物の  $^{137}\text{Cs}$  は地点 B3 で  $4.8 \pm 0.7$  Bq/kg 乾土，地点 A5 で  $4.8 \pm$   
162  $0.7$  Bq/kg 乾土である(表 2)．また，静岡県の測定値は地点①が  
163  $5.7$  Bq/kg 乾土で，地点②が  $11.6$  Bq/kg 乾土である(図 1)．す  
164 べての試料に関して， $^{134}\text{Cs}$  は検出限界未満である．

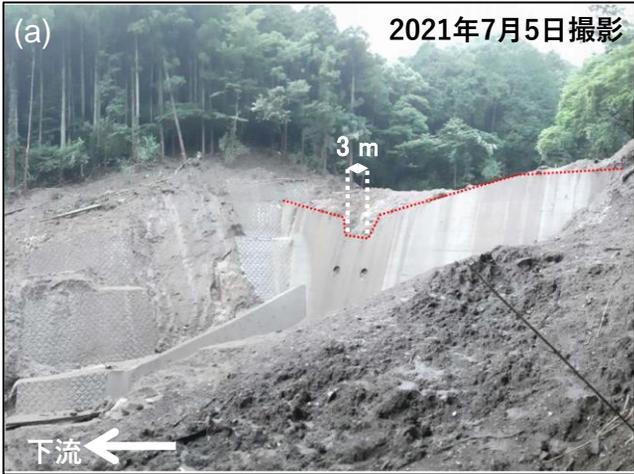
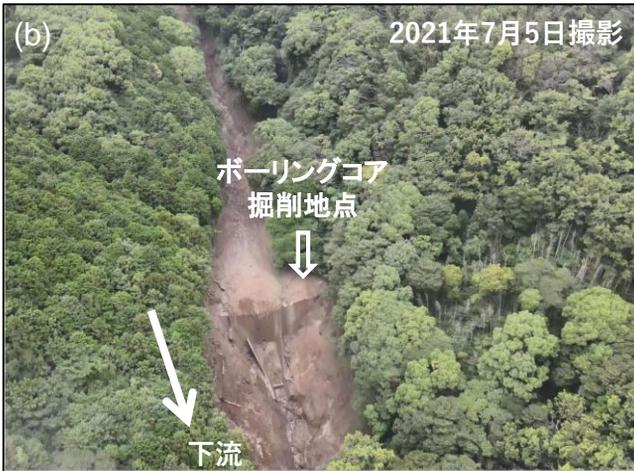
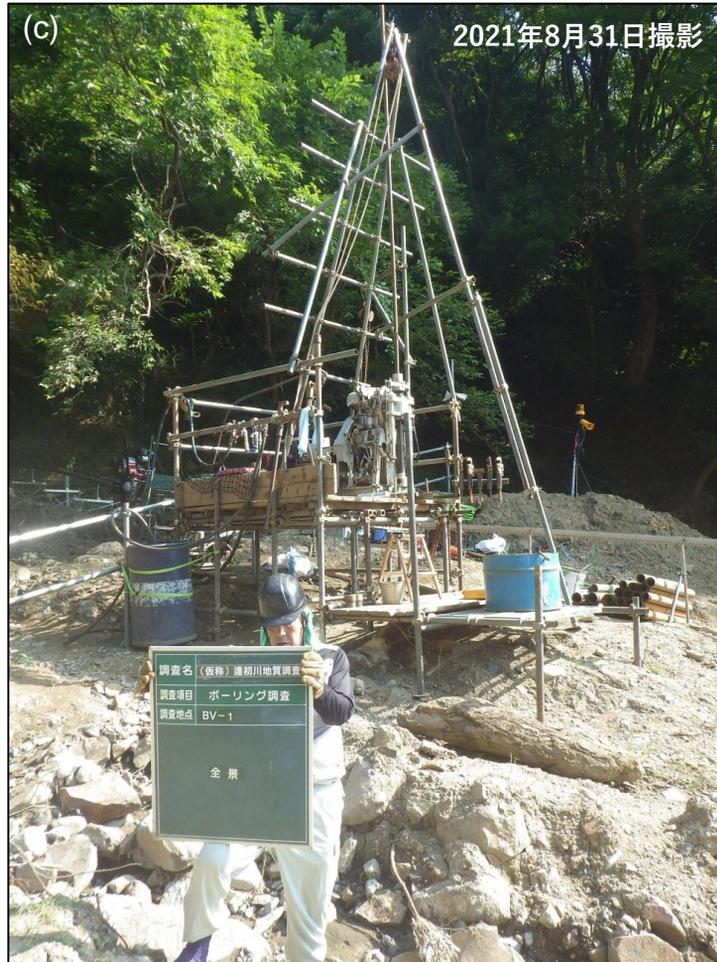
369 図 2 土砂災害発生後の砂防堰堤. (a) 下流から見た砂防堰  
370 堤. (b) 砂防堰堤の空中写真とボーリングコア掘削地点. 静岡県  
371 (2021e) から引用. (c) ボーリングコア掘削の現場写真. 静岡県  
372 から提供.

80 逢初川の源頭部と集落の間には砂防堰堤があるが、それは、  
81 今回の土石流堆積物で埋積された(図2)。静岡県は、2021年8  
82 月下旬に、この砂防堰堤で長さ13.1mのボーリングコア試料を  
83 1本採取した(図2)(静岡県, 2021d)。本論では、このコア試料  
84 に関して、放射性セシウム濃度を測定し、粒子組成を調査し  
85 た。その結果、2011年3月11日に発生した東北地方太平洋沖地

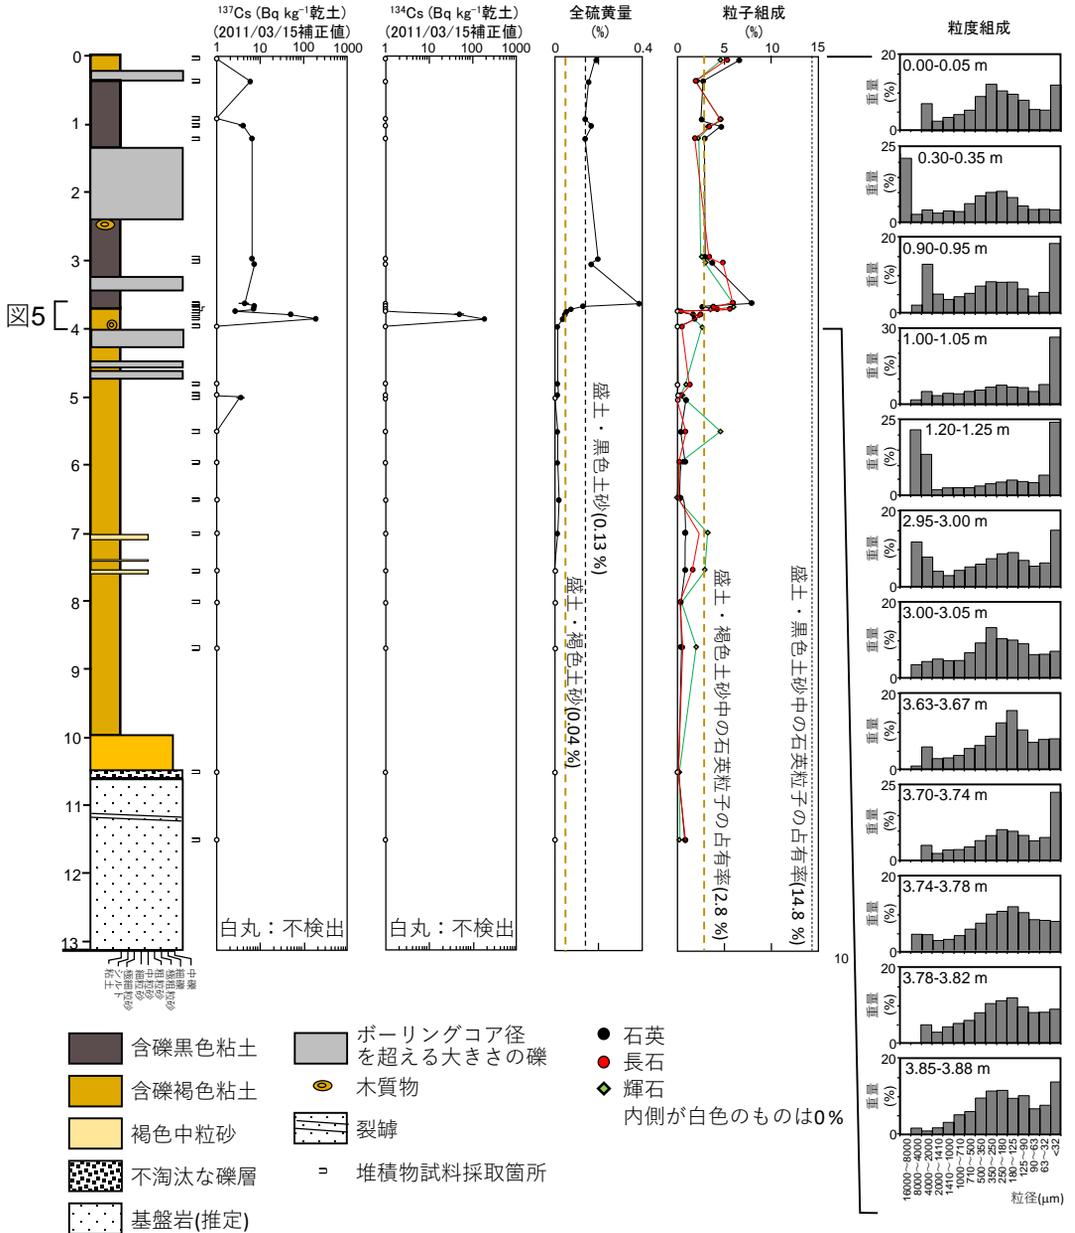
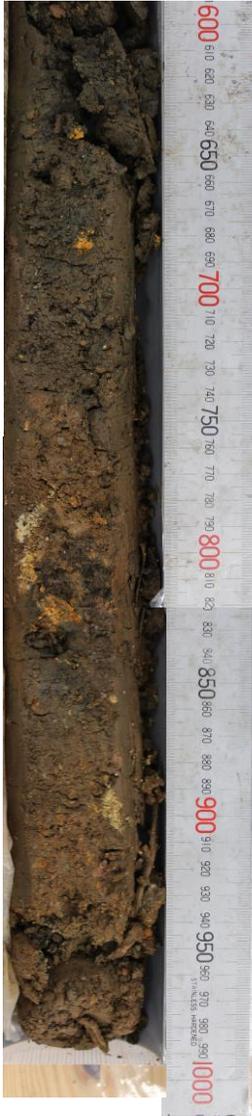
374 図 3 砂防堰堤の埋積土のボーリングコアの柱状図と  $^{134}\text{Cs}$ ,  
375  $^{137}\text{Cs}$ , 全硫黄量, 粒子組成, 粒度組成の層位変化.

166       ボーリングコア試料は基底部に相当する深度 13.10-10.58 m  
167       は火山岩であり，基盤岩の可能性がある．深度 10.58-10.00 m  
168       は不淘汰な礫層である．深度 10.00-3.74 m までは含礫褐色粘土  
169       層であり，深度 3.74-0.20 m までは含礫黒色粘土層であり，最  
170       上部の厚さ 0.20 m は含礫褐色粘土層である(図 3)．

171        $^{134}\text{Cs}$  は，深度 3.88-3.85 m で  $179.5 \pm 19.6$  Bq/kg 乾土，深  
172       度 3.82-3.78 m で  $52.3 \pm 14.7$  Bq/kg 乾土の値をとり，他の部  
173       分は検出限界未満である． $^{137}\text{Cs}$  は，深度 11.55-3.95 m は深度  
174       5.00-5.05 m ( $3.5 \pm 1.0$  Bq/kg 乾土)を除くと，検出限界未満  
175       であるが，深度 3.88-3.85 m で  $184.5 \pm 1.7$  Bq/kg 乾土に急増  
176       し，深度 3.82-3.78 m で  $51.8 \pm 0.8$  Bq/kg 乾土へ減少し，そ  
177       れ以浅では  $7.7 \pm 0.9$  Bq/kg から検出限界未満の範囲をとる(図  
178       3)(表 3)．

179       TOC・TN 含有量は，深度 11.55-3.88 m までは上方に向かって  
180       増加し，深度 3.85-3.88 m で最大値をとり(それぞれ，3.82%，  
181       0.26%)，深度 3.82 m より上位は深度 3.95 m より下位に比べて 2  
182       倍の含有率で，TOC 含有量は 1.80-3.33%，TN 含有量は 0.10-  
183       0.23%である(表 3)．TS 含有量は，深度 11.55-3.67 m までは上  
184       方に向かって増加し，深度 3.67-3.63 m で最大値(0.39%)をと  
185       り，それより上位は下位に比べて 10 倍の含有率(0.13-0.19%)で  
186       ある(図 3，表 3)．

194  $^{134}\text{Cs}$  と  $^{137}\text{Cs}$  が検出された深度 3.88-3.85 m とその上位の堆積  
195 物の粒度組成は、多くの試料が多峰性を示し、不淘汰である(図  
196 3, 表 4).

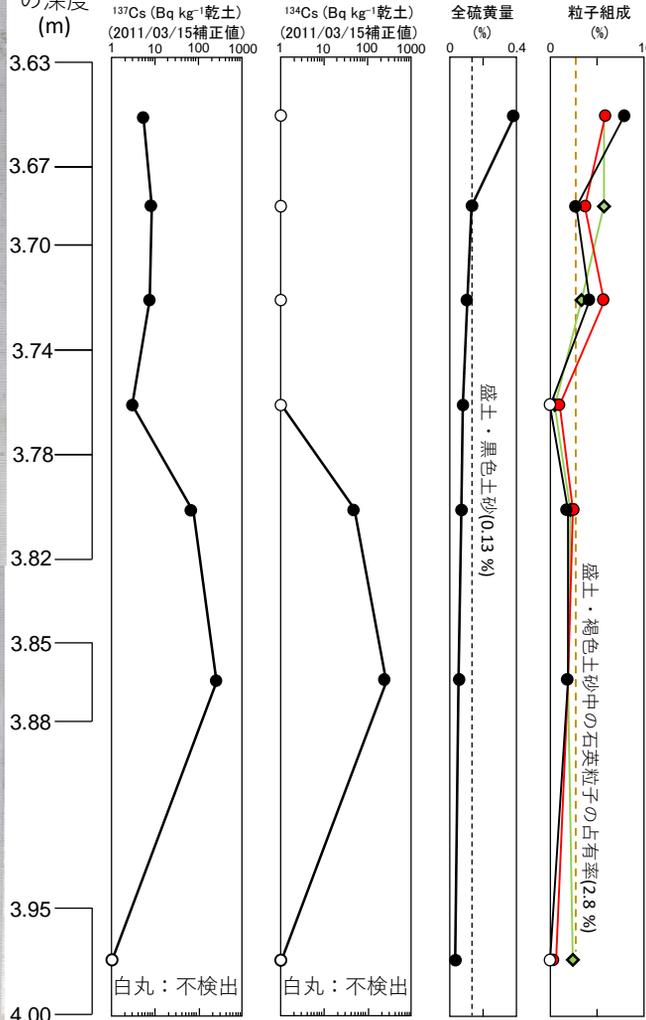
代表的な含化石岩片の写真  
深度3.67-3.63 m

377 図 4 砂防堰堤の埋積土の深度 4.00–3.63 m の  $^{134}\text{Cs}$ ,  $^{137}\text{Cs}$ , 全硫  
378 黄量, 粒子組成の層位変化, 含化石岩片の写真. スケールバー  
379 は 1 mm.

187       石英，長石粒子の占有率は，深度 3.74 m を境に，下位の値  
188       (石英は 0-2.0%，長石は 0-2.6%)よりも上位の値(石英は 2.2-  
189       7.8%以下，長石は 1.6-5.8%以下)が多くなる．深度 3.74-3.70 m  
190       の試料からは海綿の骨子を含む堆積岩片が検出され，深度 3.70-  
191       3.67 m の試料からは有孔虫殻を含む堆積岩片が検出され，深度

192 3.67-3.63 m の試料からは放射能を含むチャート岩片が検出され  
193 た(図 4).
