## 静岡県熱海市逢初川の砂防堰堤の埋積土の 放射性セシウム濃度と粒子組成の層位変化 —2021年7月3日の土石流堆積物の識別—

誌名: 静岡大学地球科学研究報告, 49号.

著者: 北村晃寿<sup>1,2</sup>, 矢永誠人<sup>3</sup>, 岡寄颯太<sup>4</sup>, 片桐 悟<sup>4</sup>, 中西利典<sup>5</sup>,  
森 英樹<sup>6</sup>

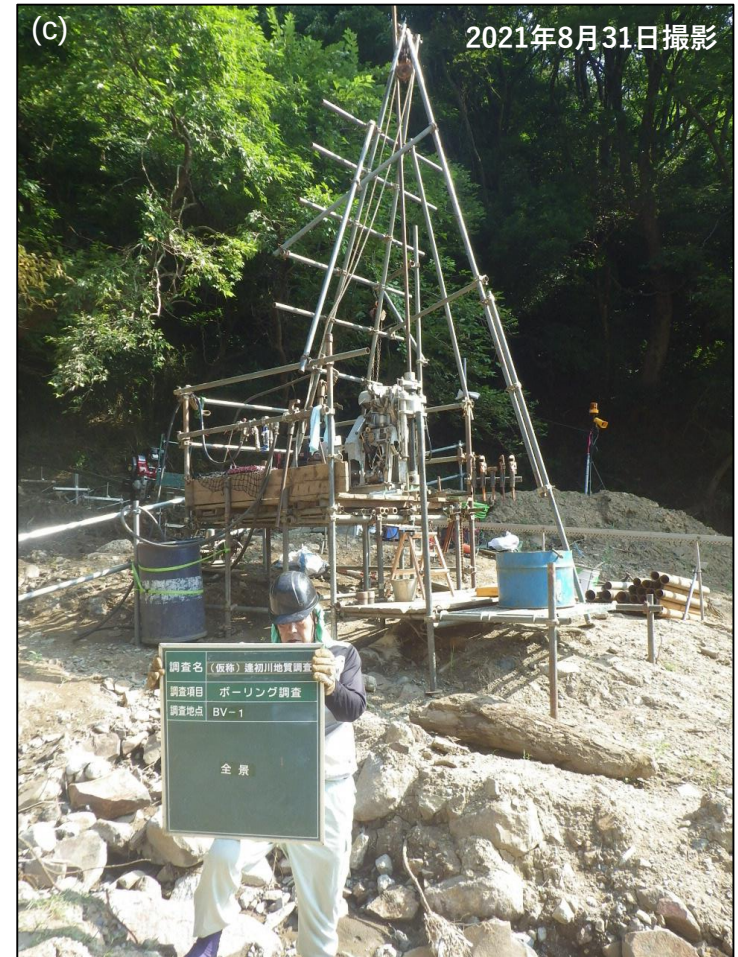
## ボーリング結果

- ・ボーリングは堰堤の堆砂敷に深さ13.1mまで実施
- ・地表から深さ約4.5m程度までは柔らかい火山灰質性粘性土と転石から構成、所々に非常に柔らかい層がある
- ・深さ4.5mから9mまでは火山灰質粘性土が主体、柔らかい層と固い層が混在
- ・深さ9mから10.5mまでは風化安山岩、13.1mまでは新鮮な安山岩
- ・今後、成分分析を実施予定

1. ボーリングコア試料のうち、表層(深度0m)から深度10.58mが堆積物である。

2. 堆積物は、下位から不淘汰な礫層(深度10.58–10.00m), 含礫褐色粘土層(深度10.00–3.74 m), 含礫黑色粘土層(深度3.74–0.20 m), 含礫褐色粘土層(0.20–0 m)の順に重なる(図6)。

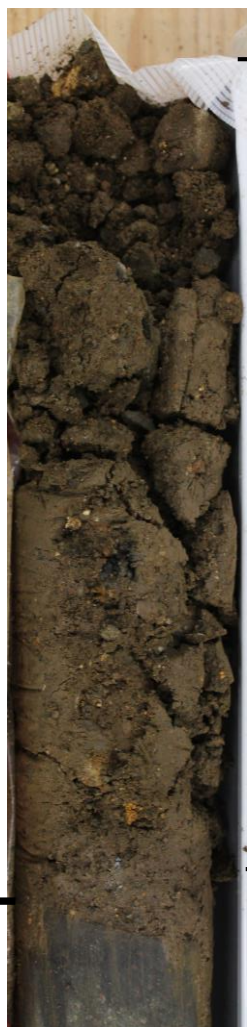
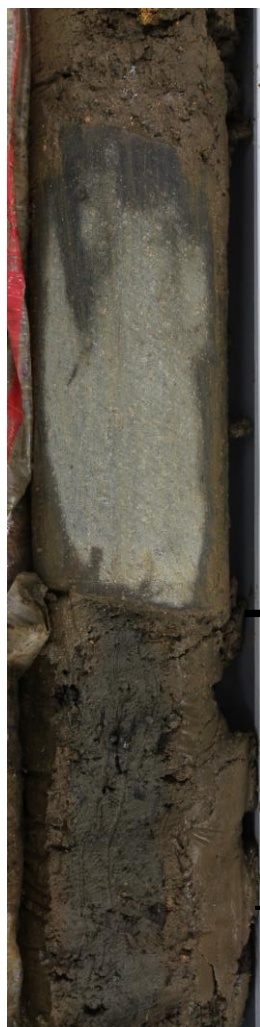
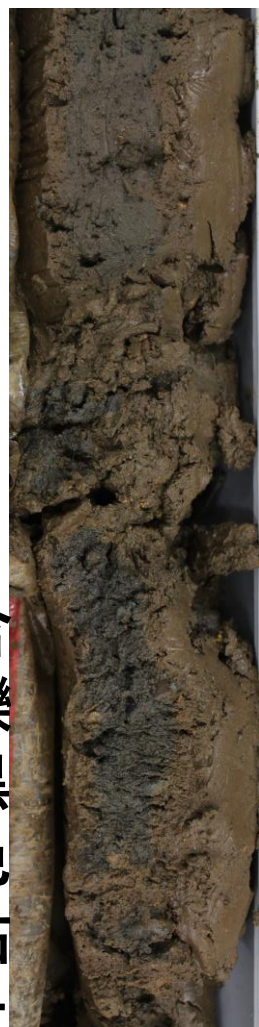
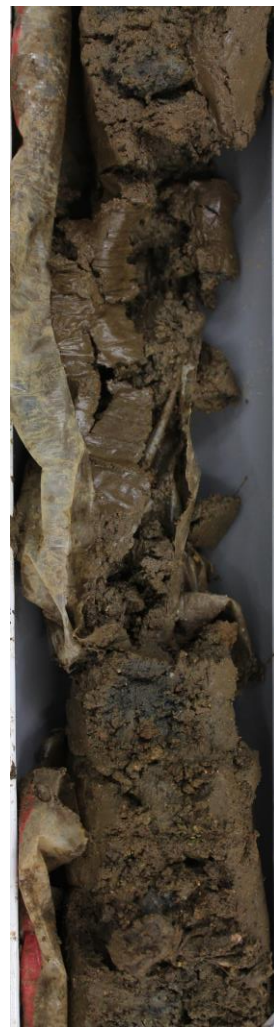
含礫褐色粘土

含礫黑色粘土

3. 放射性セシウムの $^{134}\text{Cs}$ と $^{137}\text{Cs}$ の濃度のピークが深度3.88–3.85 mに位置することが分かり、2011年3月中下旬の地表面は深度3.95–3.85 mの範囲と推定された。これにより、2021年7月3日の土石流堆積物の基底面は**深度3.85 mより上位にあることになり、静岡県の推定と一致。**

4. 深度3.74 m  
 で含礫褐色粘土  
 層から含礫黒色  
 粘土層に変化し、  
 黒色粘土層の最  
 下部の深度3.74-  
 3.70 mの試料  
 から海綿骨針を  
 含む泥岩岩片が  
 検出された。  
 よって、盛土の  
 黒色の土砂に  
 由来する粒子の  
 堆積は深度3.74  
 mから始まった  
 と推定される。
