# 報告内容

1. 静岡県において、過去4000年間に、レベル2の津波が発生したことはほぼありえない。
2. 焼津市における津波堆積物調査

静岡大学理学部地球科学科・防災総合センター

北村晃寿

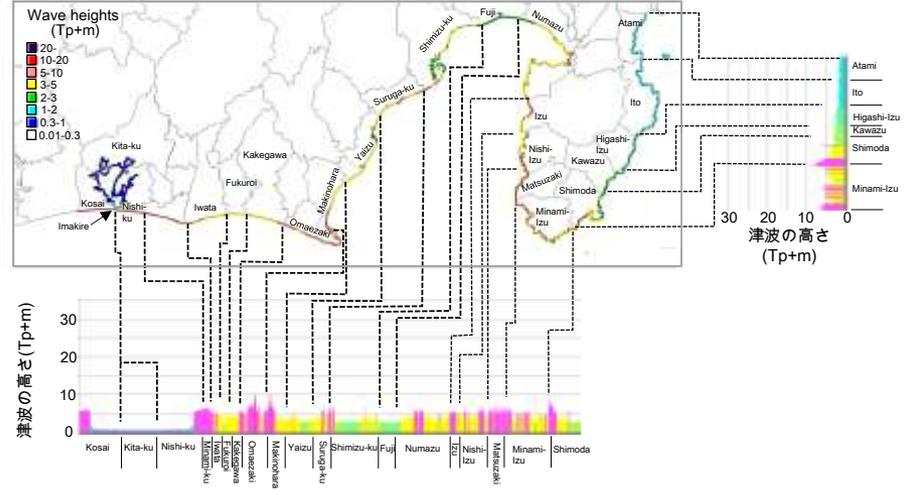
### レベル 1 津波

— 平均値  
— 最大値  
TP 東京湾平均海面

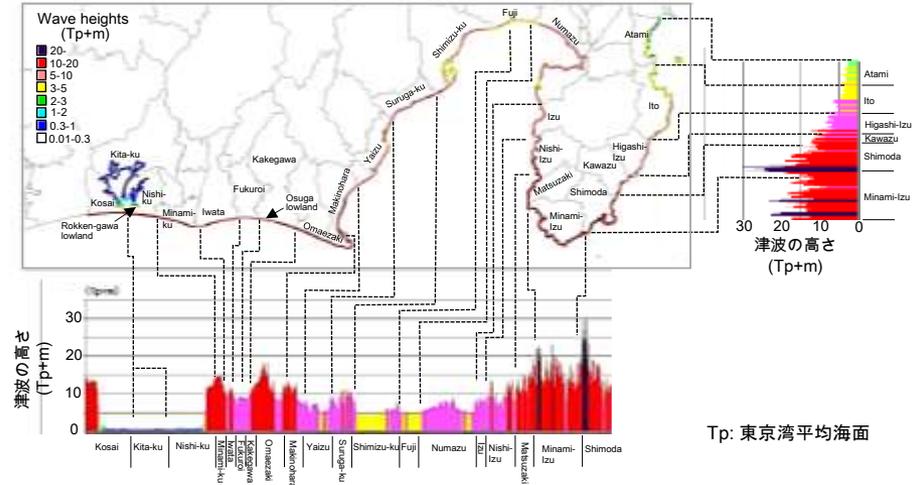
### レベル 2 津波(ケース 1)

TP: 東京湾平均海面

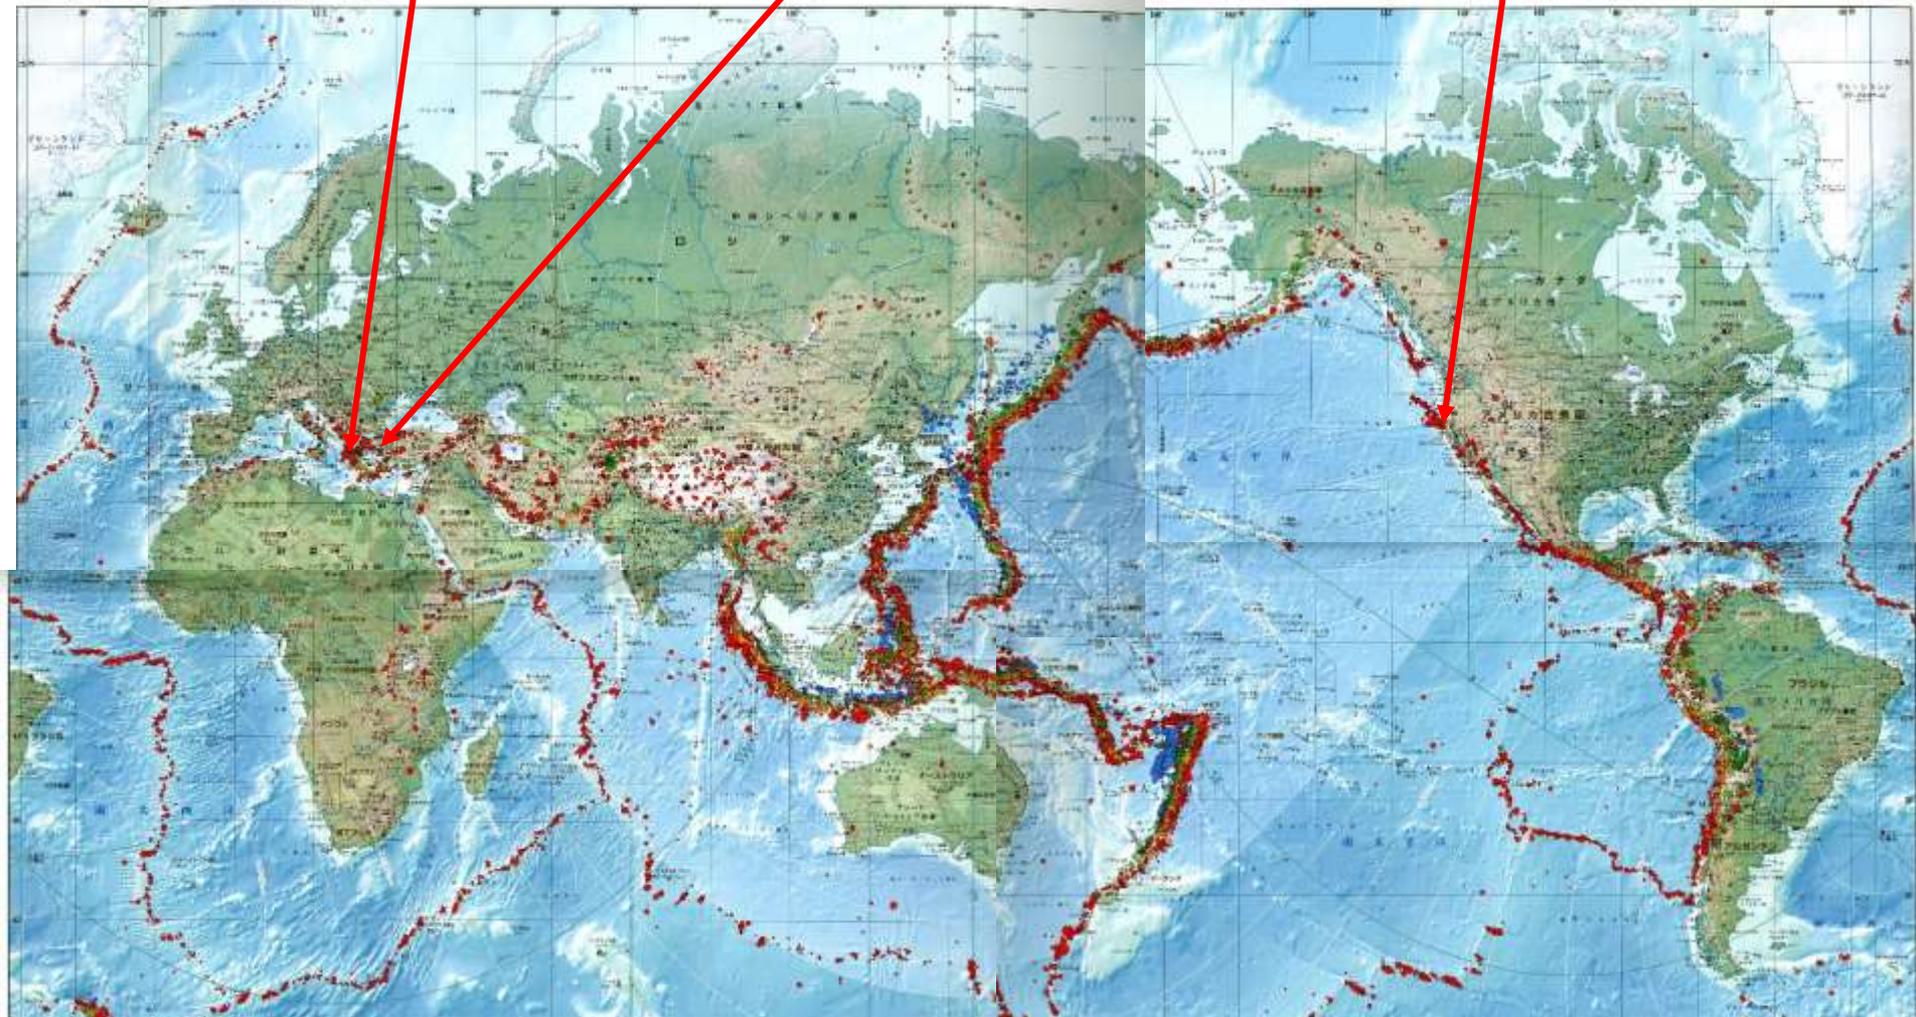
## 世界の震源分布

地震に伴う海底地滑りが原因の海岸線の後退の発生は、世界でも30年間で3例しかない。東北地方太平洋沖地震やニュージーランド地震を含むおおよそ過去30年間の世界で発生したマグニチュード5以上の地震を地図上にプロット、震源を○で表現しその大きさをマグニチュードを、色で震源の深さをあらわしている。

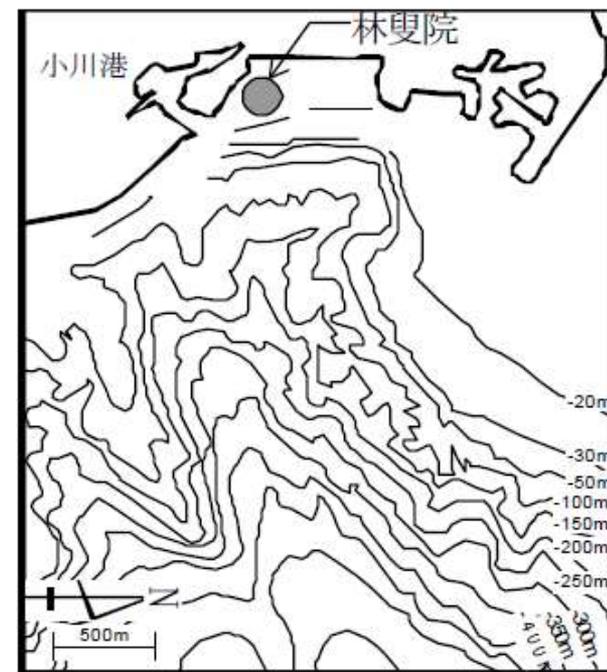
図2 小川港付近の海底地形図

1498年に駿河湾沖を震源として発生した明応大地震では、地形変化を多く生じた地震であることがわかった。そのなかでも代表的なのが、現在の静岡県焼津市小川港付近にあったといわれている林叟院という寺院が海没した事例である。海没した原因として海底谷の存在が挙げられる。そこで、小川港付近の海底地形図を図2に示す。地形図を見る限り小川港付近は陸地から500m足らずで急深の海底谷となっていることがわかる。江戸時代から明治期にかけて数百mの海進があったという事実があり、海底谷のすぐ近くに海岸があったと考えられる。また、林叟院の跡地は陸地から300~400mのところであり、急深の海底谷が100~200m程度のところにせまっております。地震動により何らかの原因で海に引きずり込まれて海没したと推定される。現地調査を行ったところ、この付近の海岸は直径が10mm程度の礫により覆われており、この付近を覆っているのは瀬戸川や大井川から運ばれた扇状地堆積物であると思われる。したがって、谷地形に堆積していた砂礫が地震によりすべり破壊を生じたのではないかと考えられる。

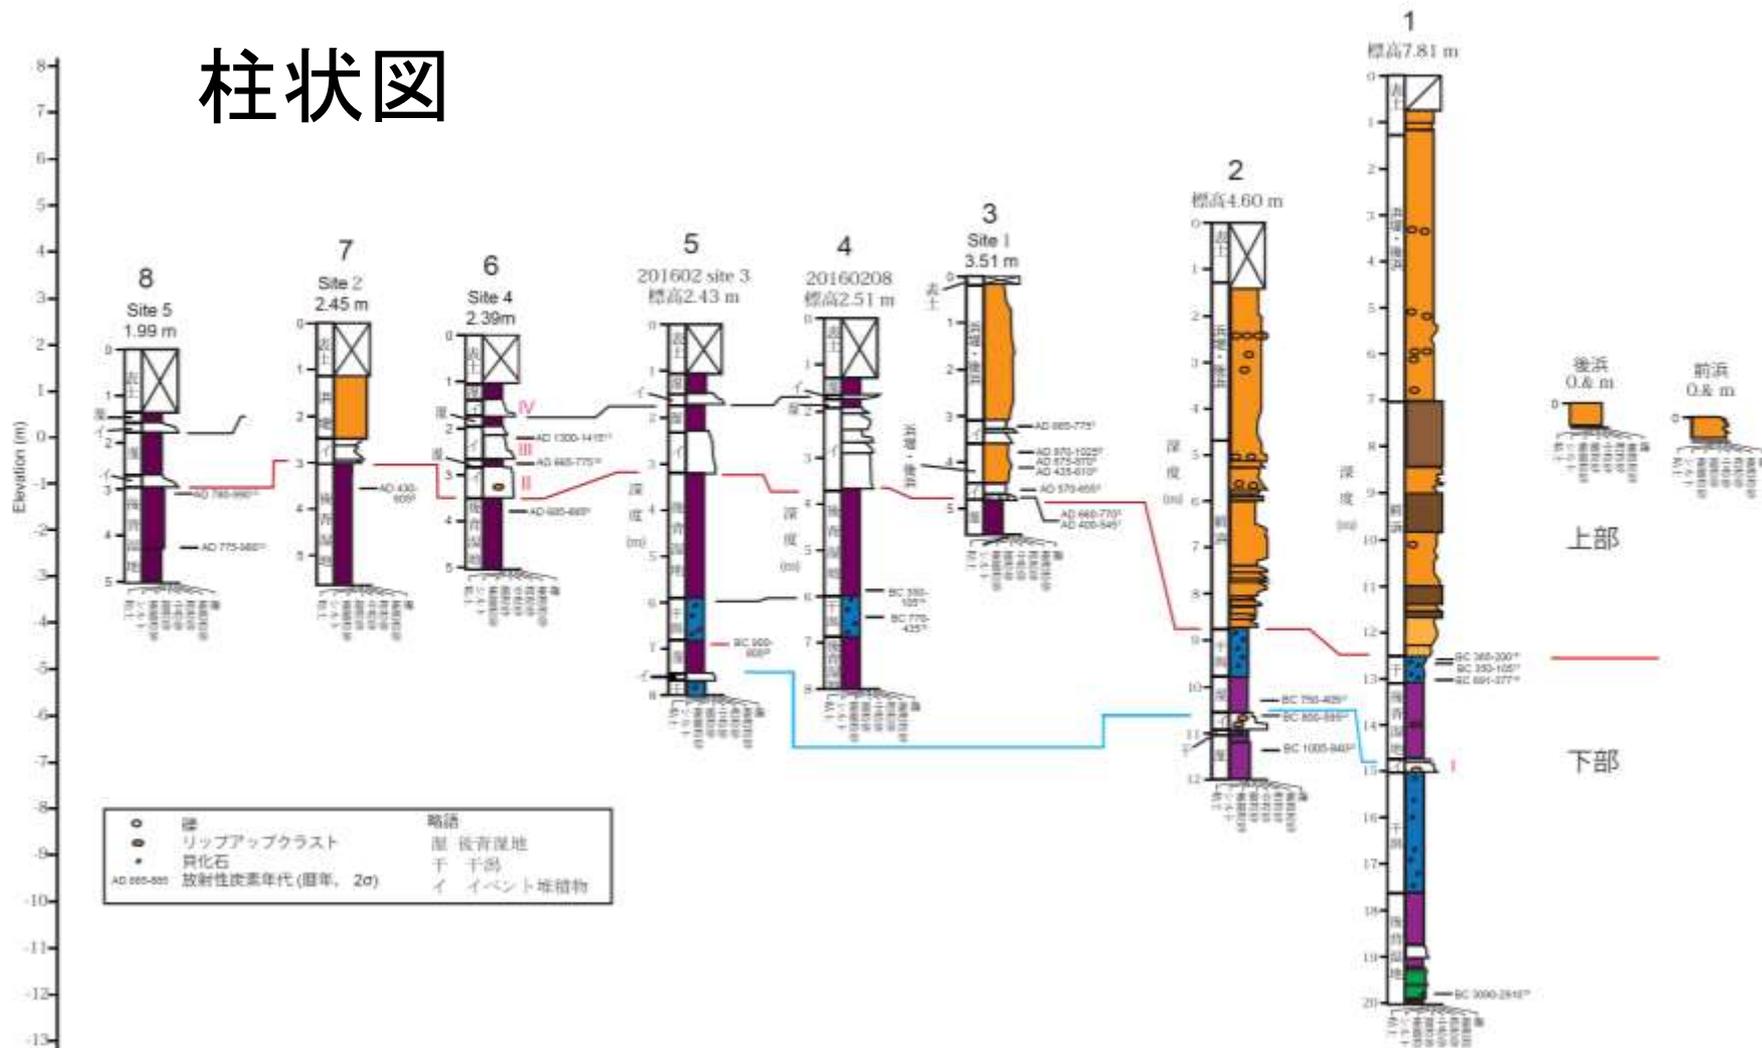
## 柱状図

- 5000年間の地層記録が得られ，地層は下部・上部に2分される．それぞれの堆積環境は，下部は庇護された干潟・後背湿地であり，上部は，現在と同様な外洋に直接面した浜堤・後背湿地である．
- 4層のイベント層を識別し，下位からI,II, III, IVと番号づけした．

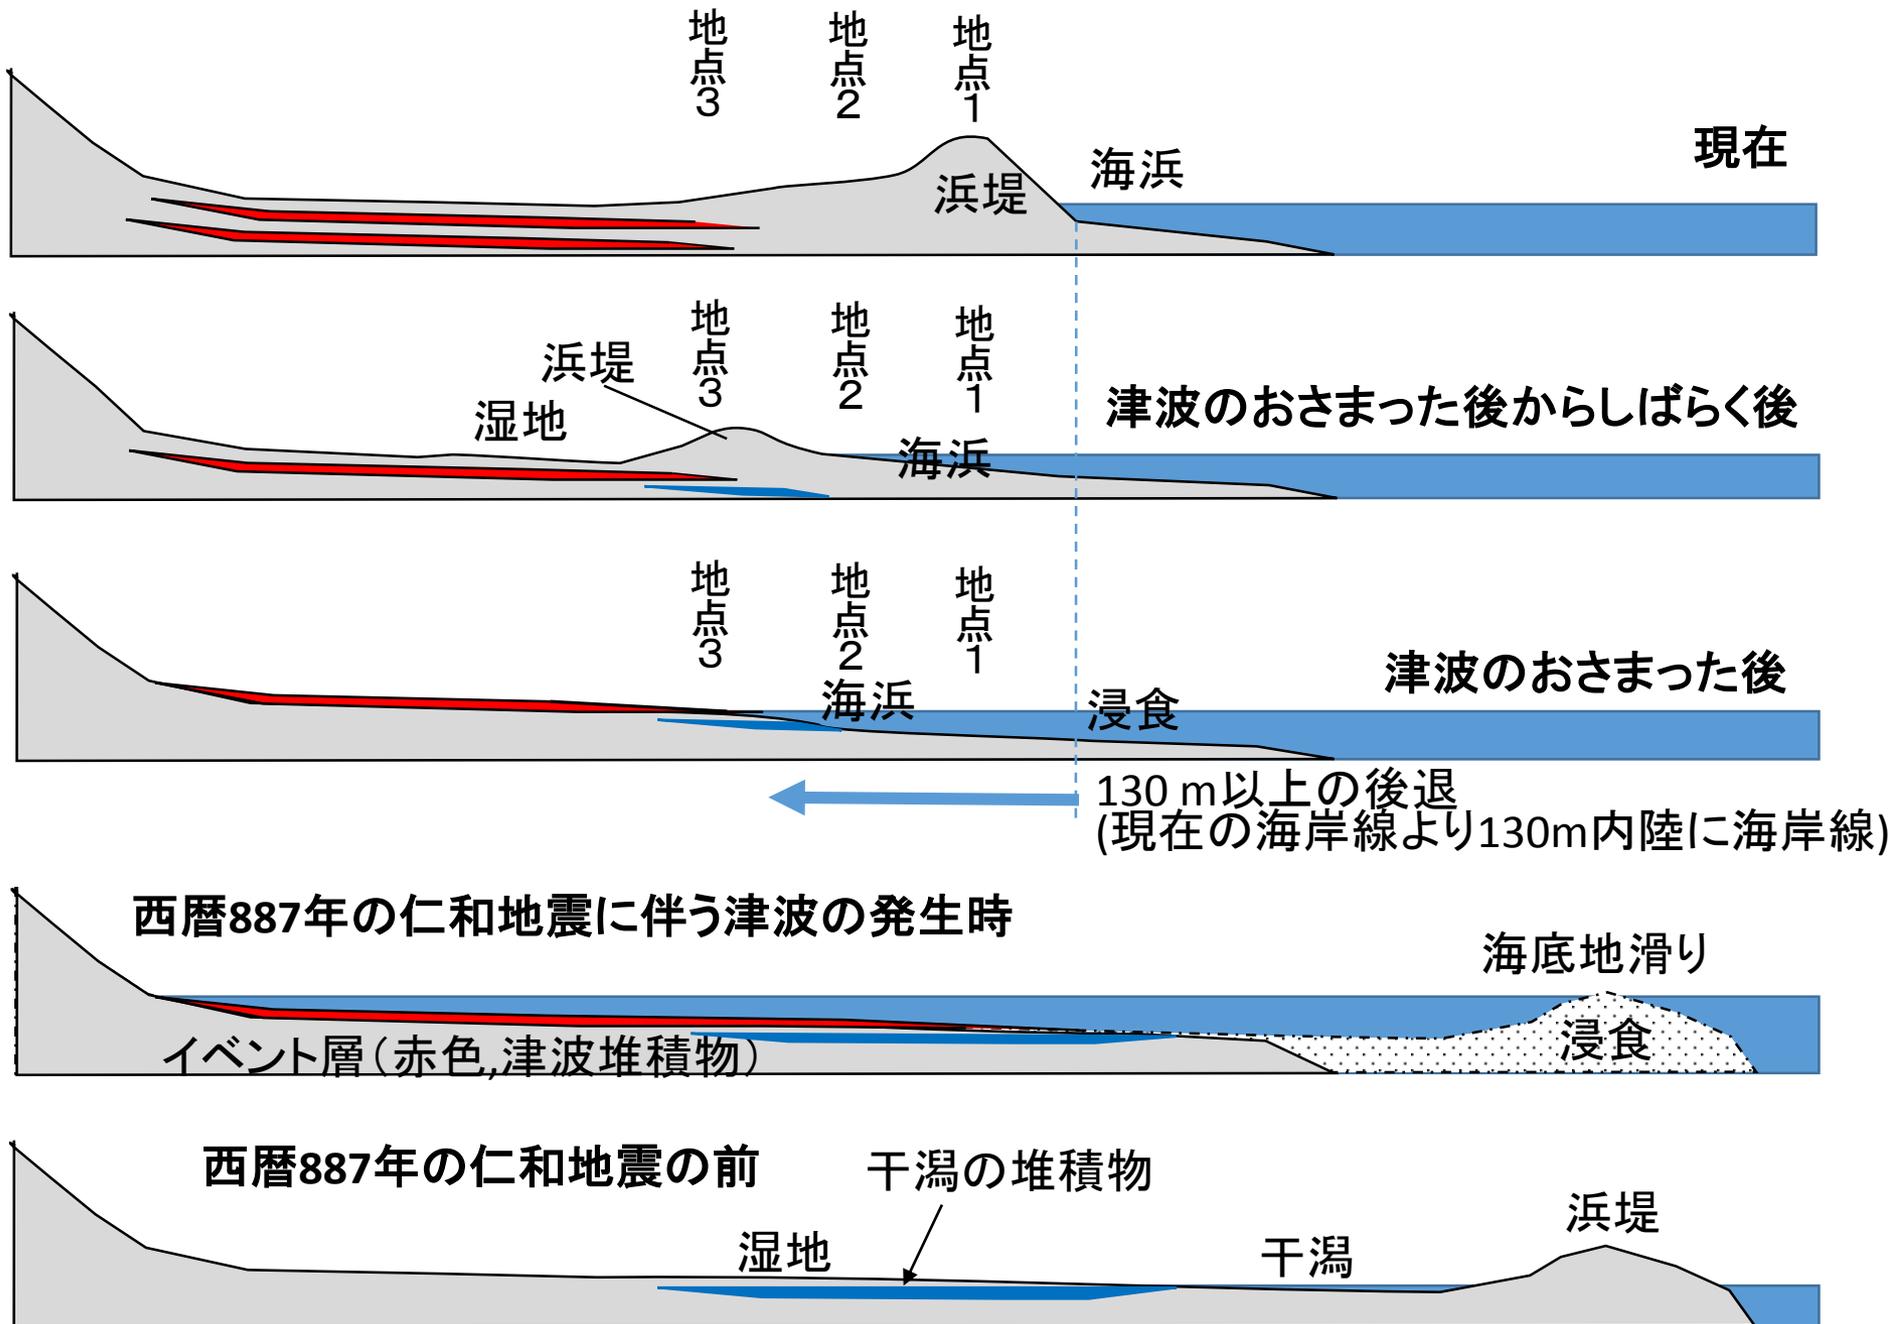
# 仁和地震の前後の浜当目低地の地形変化

3. 下部と上部の境界では，その形成年代と堆積物の分布から，887年の仁和地震による海底地滑りに伴って，130 m以上の海岸線後退が起き，イベント層IIはその時の津波の堆積物と推定される

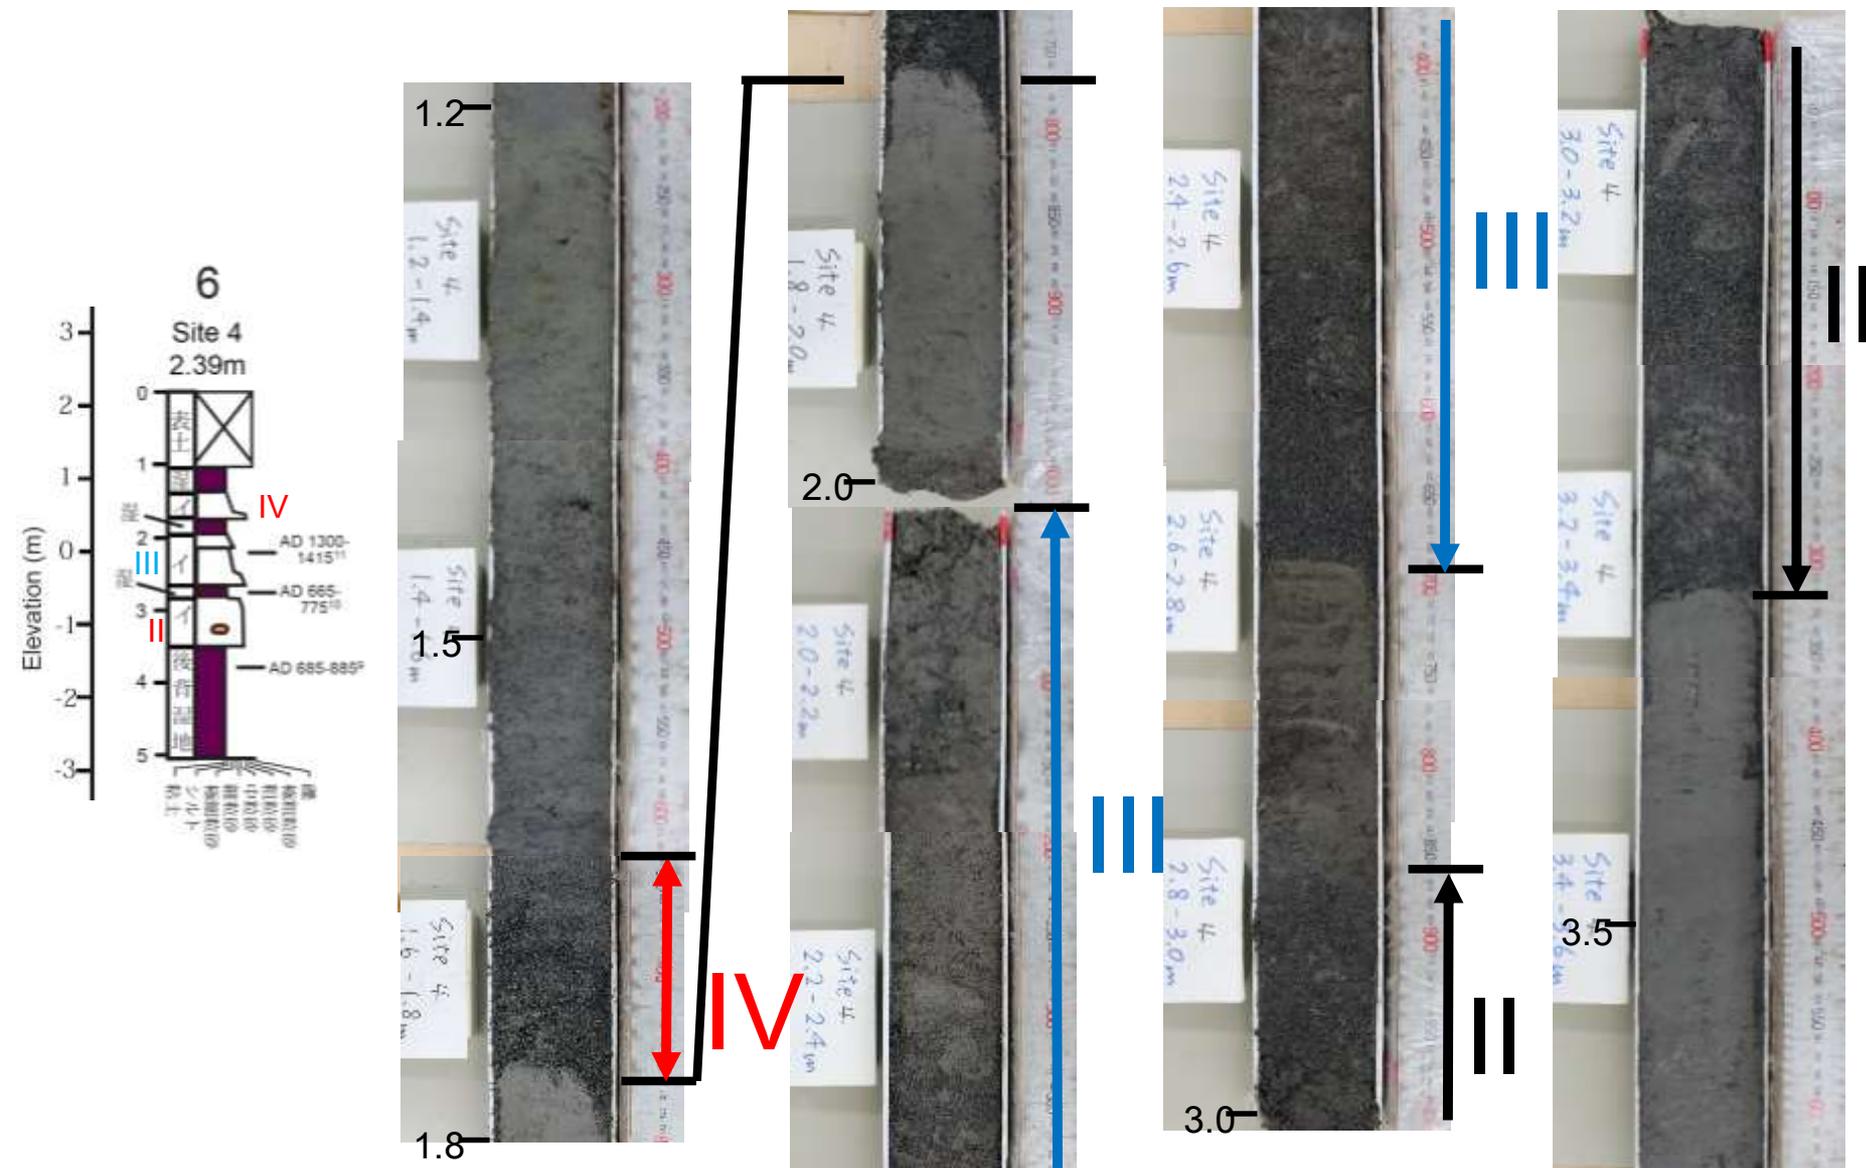
イベント層IIIとIVは、それぞれ正平東海地震、明応東海地震の歴史津波の堆積物と推定される。
